Informe tècnic deficiències

A la inspecció visual dels jardins de l'edifici es van poder examinar els elements següents, amb les corresponents deficiències detectades, segons espais diferenciats:

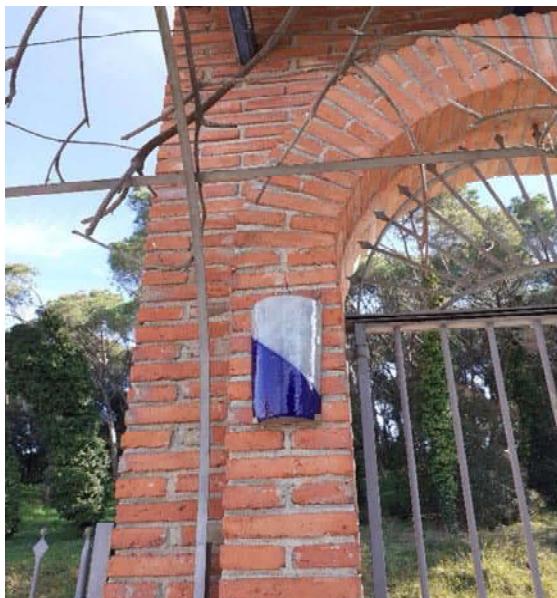
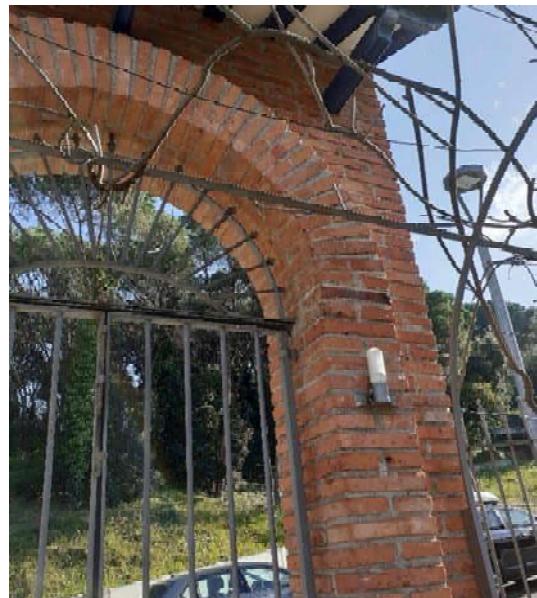
1. Manca del protector de la lluminària

Es pot observar la falta del protector de vidre a conjunt d'una de les dues lluminàries situades a l'entrada principal als jardins de la casa de la cultura.

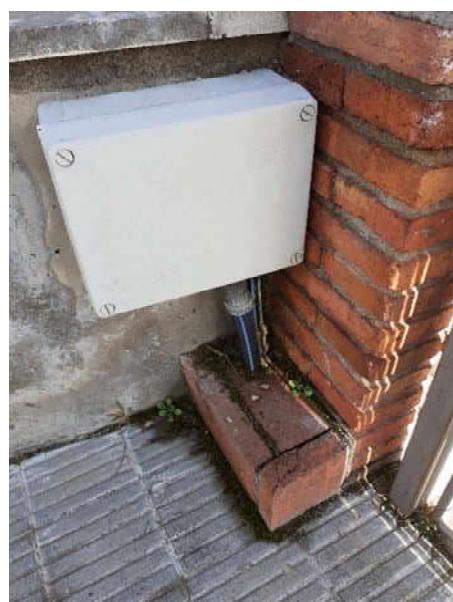
2. Fissures en peces ceràmiques

Es poden observar fissures a peces ceràmiques a la zona d'entrada.

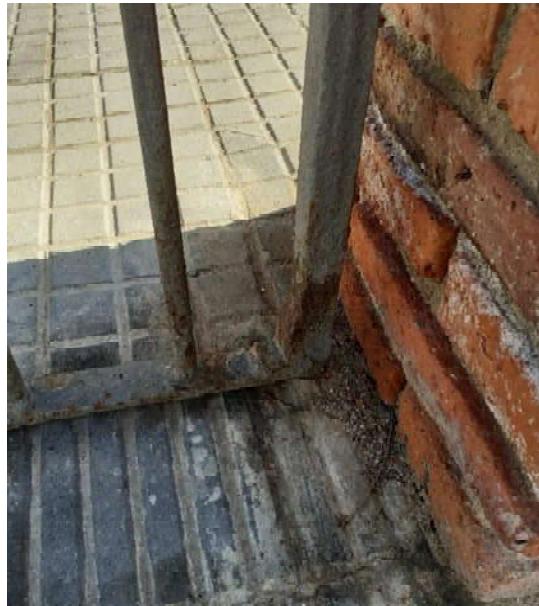
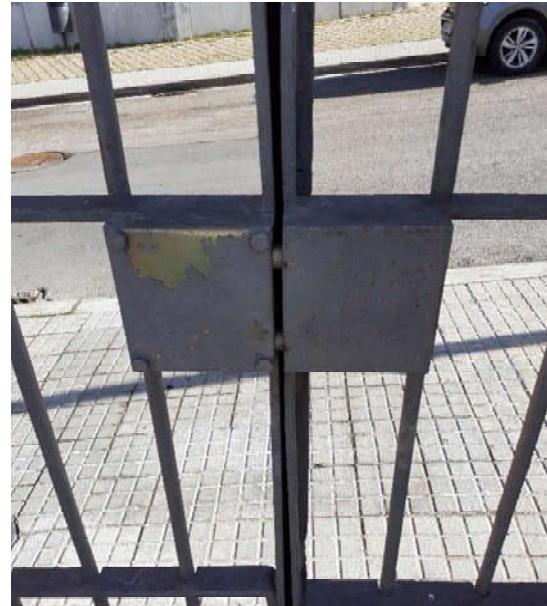
3. Corrosió i desperfectes en la pintura en element metà·lic

S'observa, en la porta metà·lica de l'entrada superior, corrosió a la part inferior de la porta d'entrada metà·lica, així com desperfectes en la pintura a la zona del pany d'aquesta, causats per l'acció d'agents meteorològics i el pas del temps.

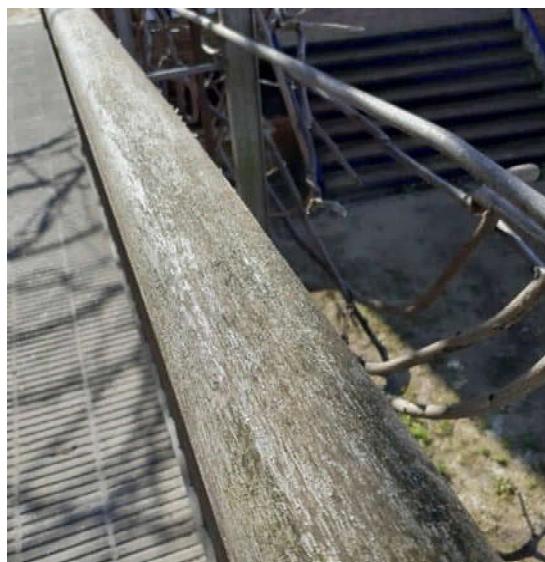
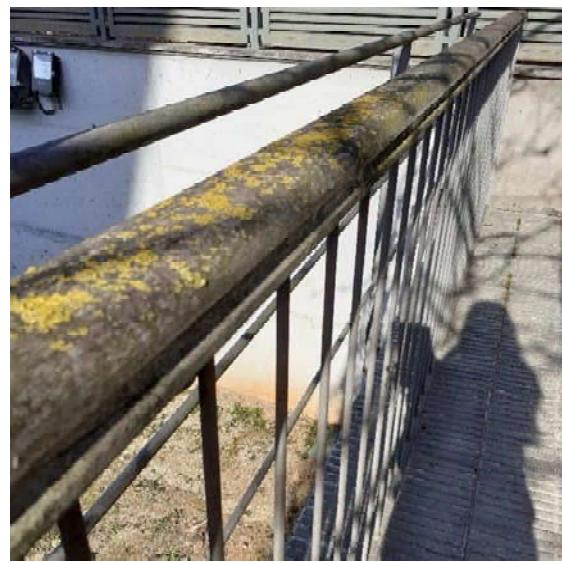
4. Passamans de fusta amb desperfectes

S'observa, al llarg del passamans de fusta de la barana de l'entrada superior, desperfectes a la capa superficial del passamans, la presència de vegetació i signes de deteriorament, ocasionats per l'acció d'agents meteorològics i el pas del temps.

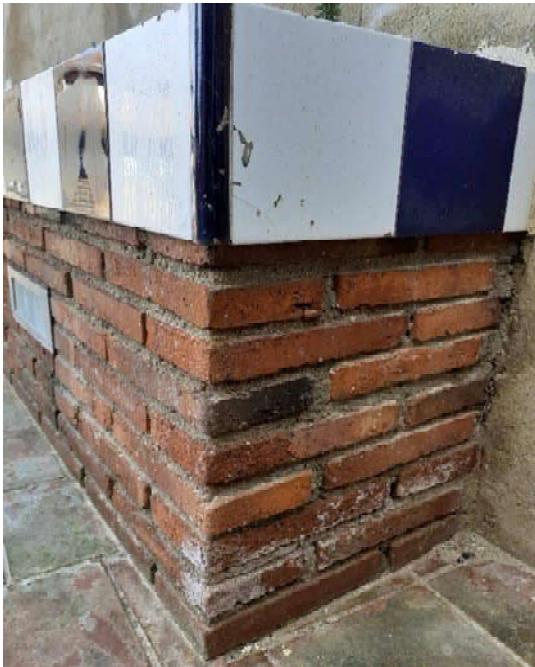
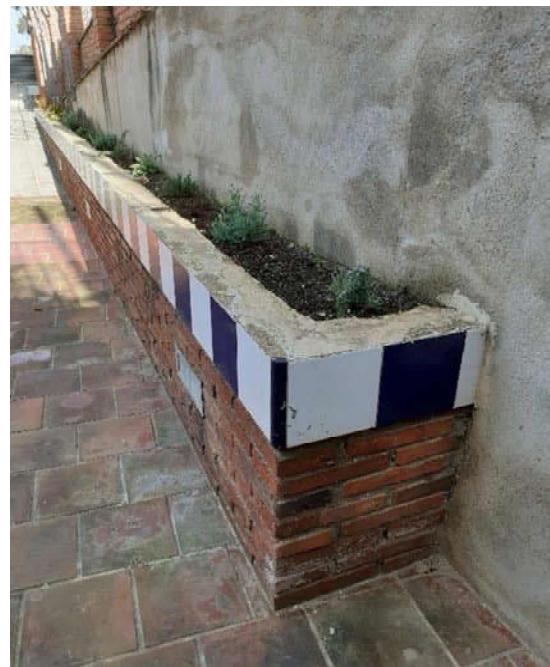
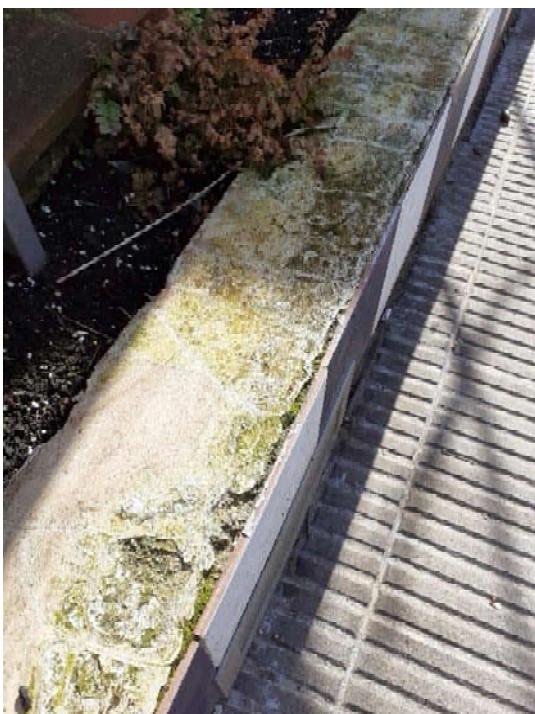
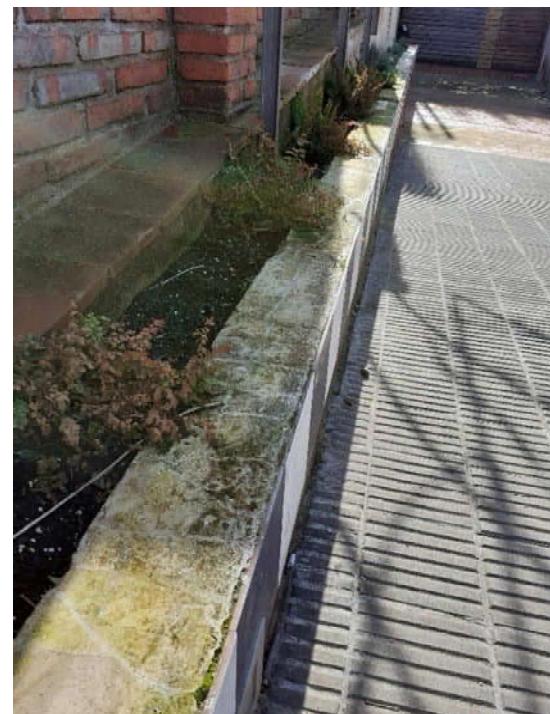
5. Manca peça ceràmica trencaaigües

A la jardinera contínua present a l'entrada superior, es pot observar la manca d'estratègies d'evacuació d'aigua o d'elements de coronació , ja siguin peces ceràmiques o elements continus, segons projecte, per aconseguir la correcta evacuació de l'aigua i evitar futurs desperfectes de la composició de peces ceràmiques esmaltades de la jardinera.

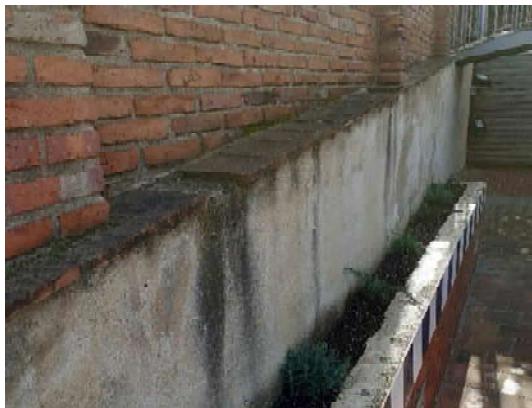
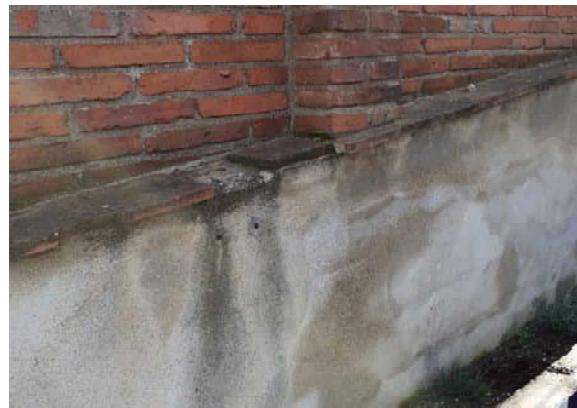
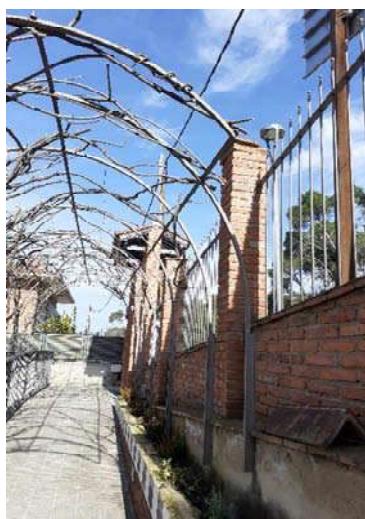
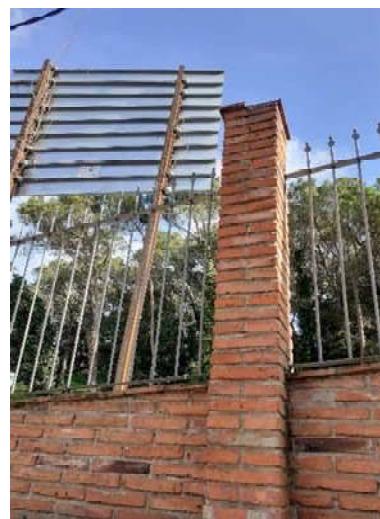
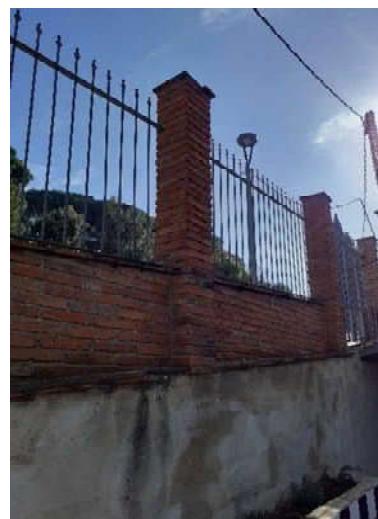
6. Manca de peces ceràmiques de coronació del mur a c/Castell

S'observa, al mur límit de parcel·la de façana principal al c/Castell, la manca de peces ceràmiques de coronació de les pilastres del mur, així com de la part inferior del mur, (cinc peces en total).

S'observa la manca de pintura en el revestiment de morter del mur de tancament de façana principal a c/Castell.

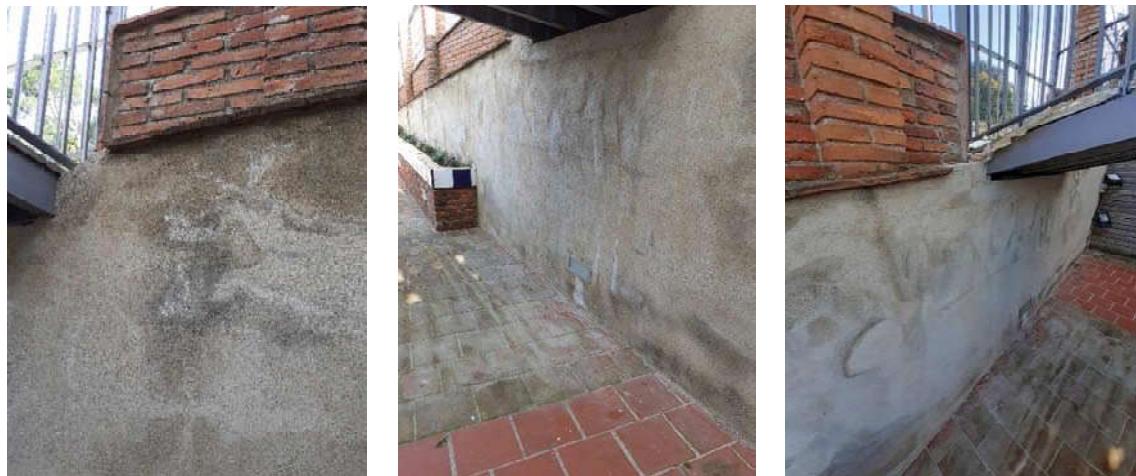
8. Fissures en revestiment de mur

S'observa la presència de fissures al revestiment de morter del mur a façana del c/Castell, així com la manca de pintura del mateix.

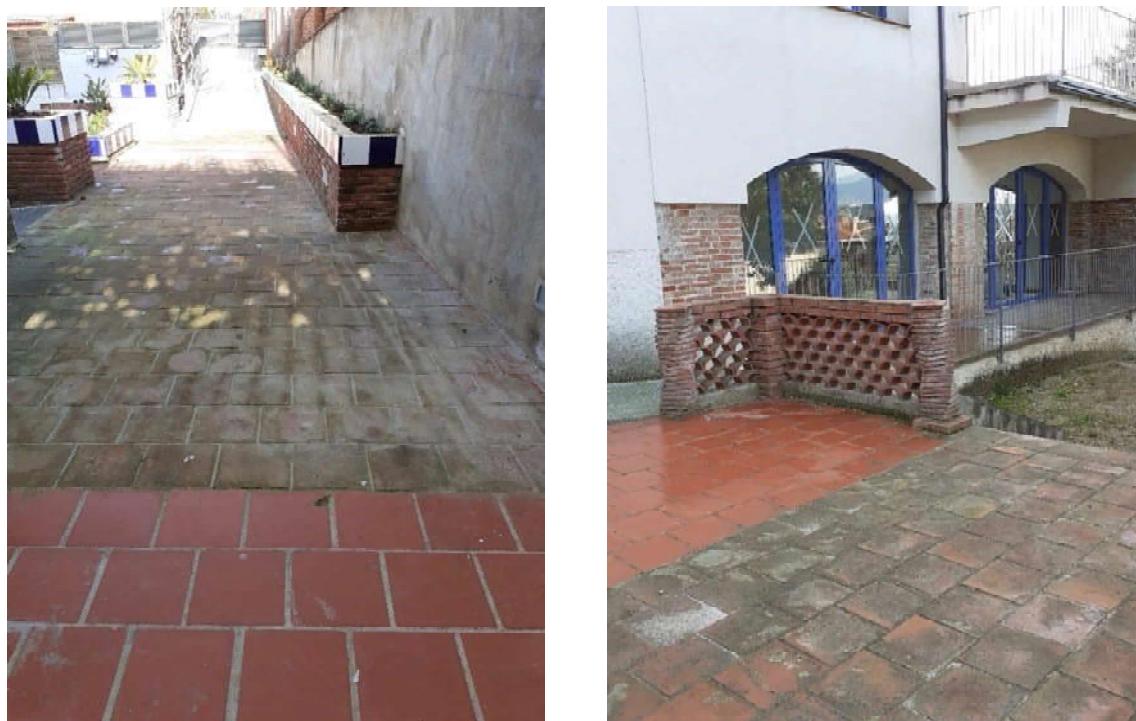
9. Floriments en superfícies de paviment

A causa de la manca de sol en la zona del paviment ceràmic del vestíbul superior, i per la humitat i l'aigua, es pot observar la presència de vegetació en la superfície del paviment.

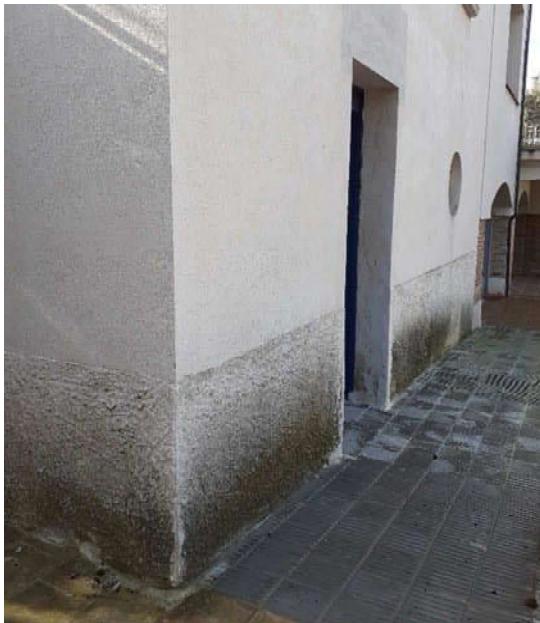
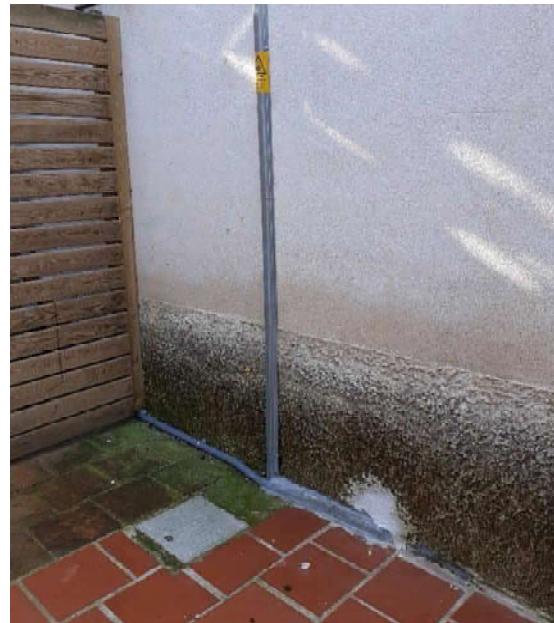
10. Eflorescències a la part inferior del revestiment dels murs de la torre

Es poden observar, a la base del mur de la torre de Folch i Torres, eflorescències i brutícia i desperfectes en la pintura del revestiment propiciats pels agents meteorològics i el pas del temps.

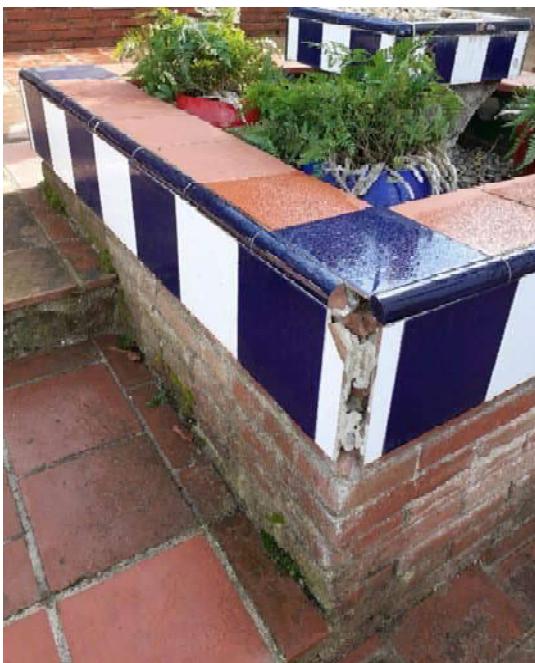
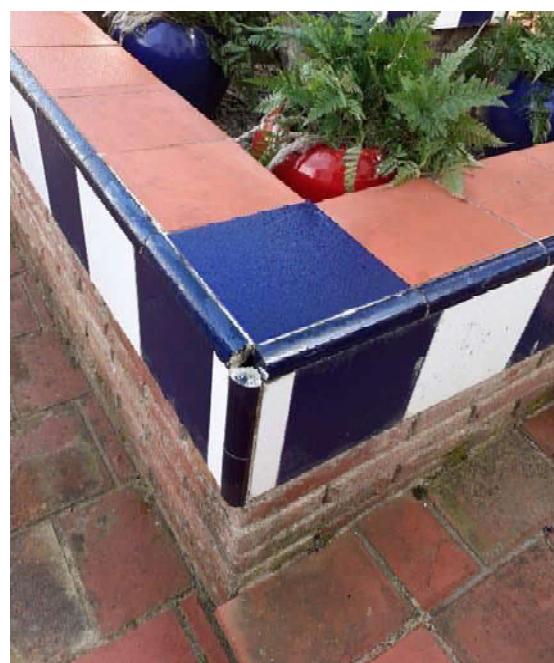
11. Trencament o manca de peces ceràmiques cantoneres de les jardineres

Es pot observar el trencament o la manca d'algunes de les peces ceràmiques esmaltades cantoneres de les jardineres presents al vestíbul superior.

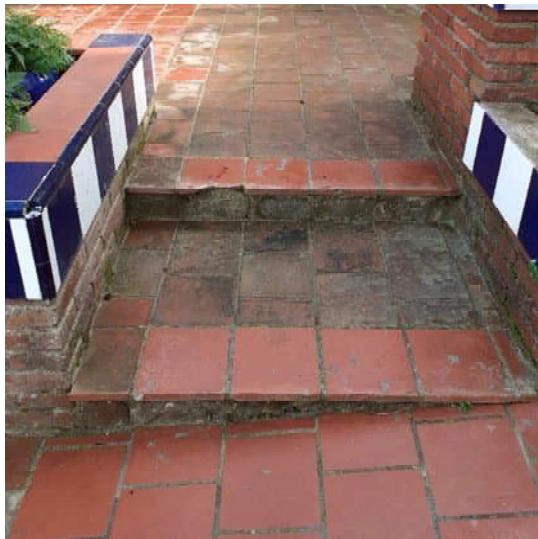
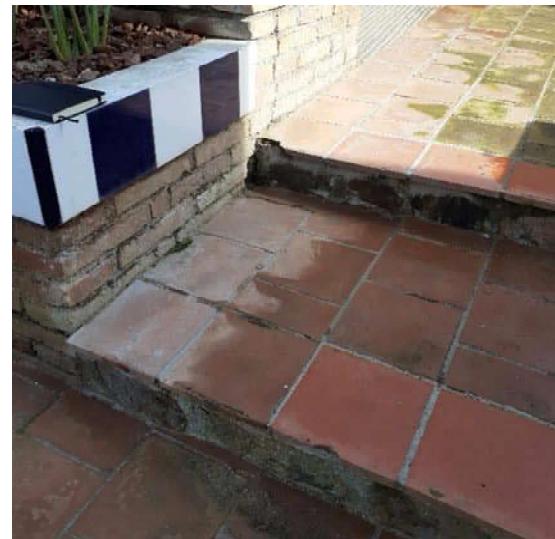
12. Trencament peces ceràmiques d'esgraó

Es poden observar desperfectes en les peces d'esgraó del tram d'escales del vestíbul superior.

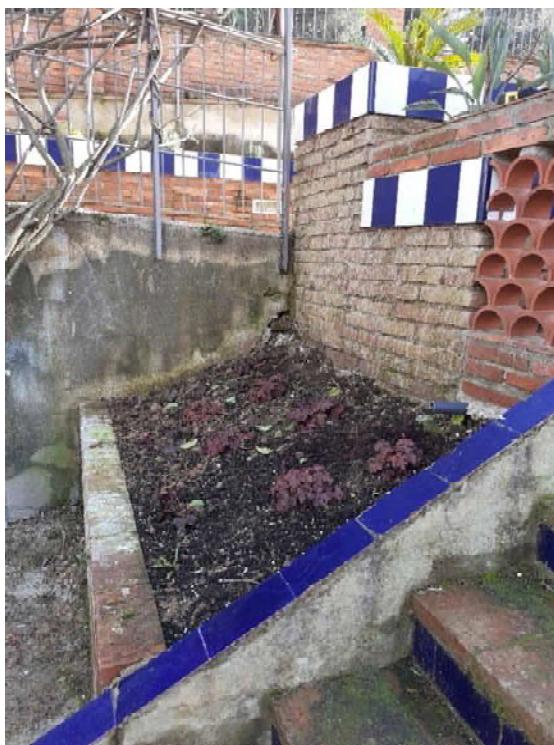
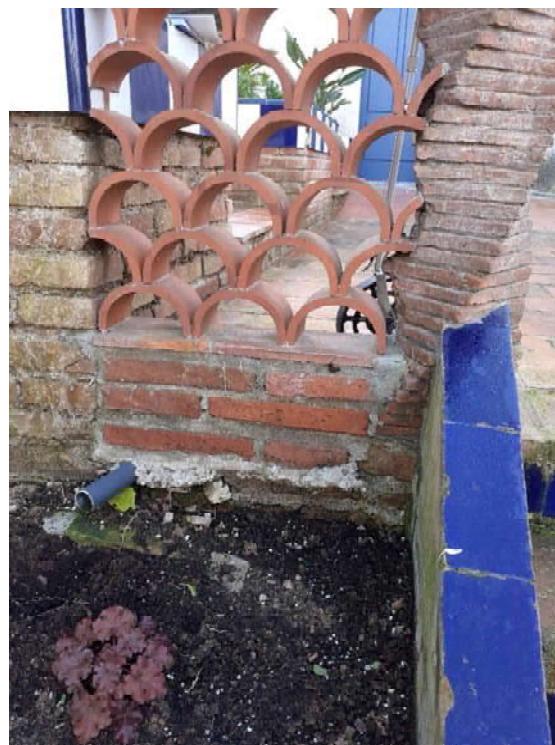
13. Esquerda a cantonada d'una de les jardineres

A la jardinera del vestíbul superior amb contacte amb el mur de contenció, es pot observar una esquerda a la junta entre aquests dos paraments.

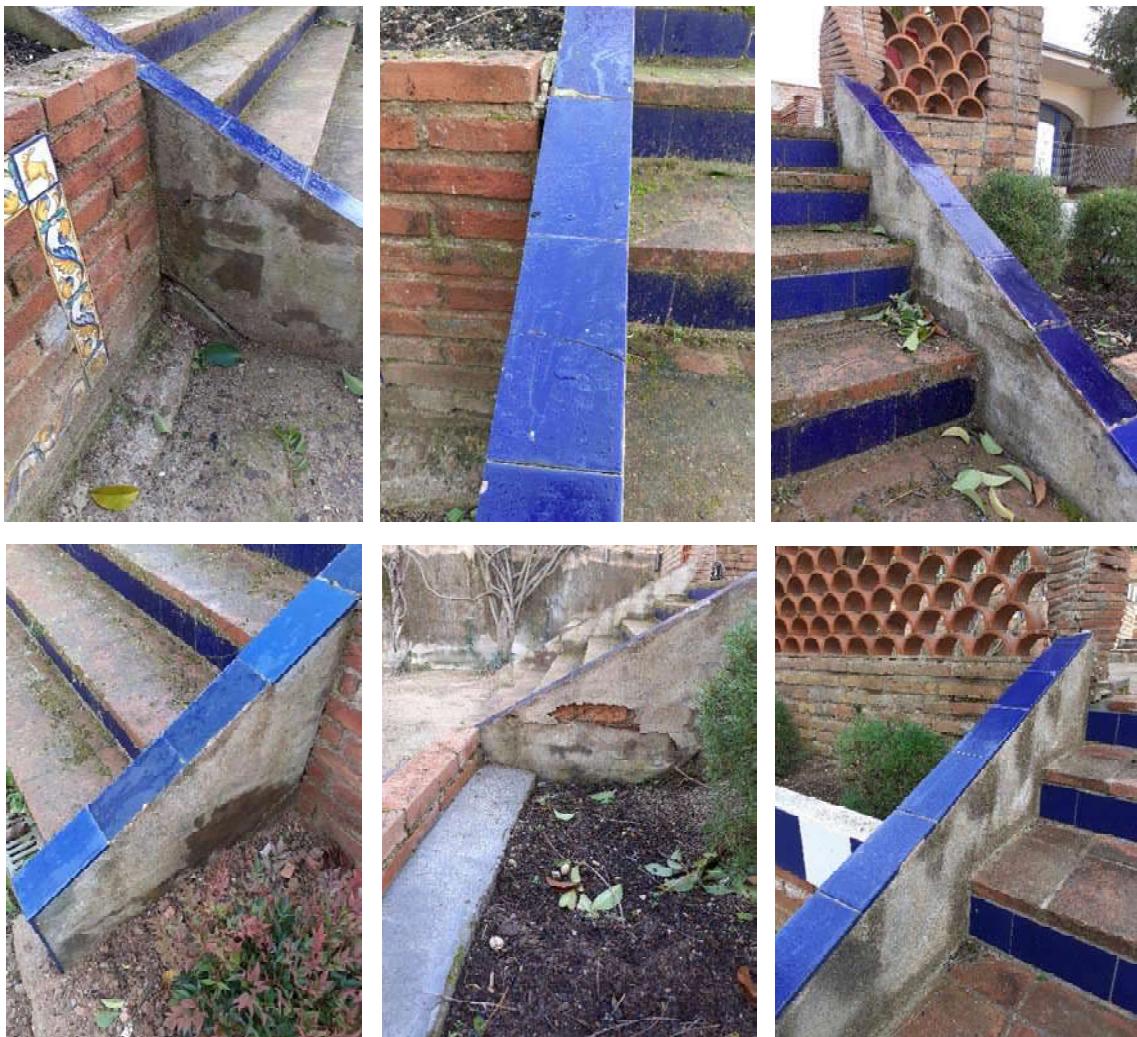
14. Esquerdes a murets de barana d'escala

Es poden observar esquerdes al revestiment de morter dels murs ceràmics de barana de les escales que connecten el vestíbul superior (E2,E3) amb l'espai 1 i l'espai 3, ocasionant també, el trencament de les peces ceràmiques esmaltades blaves de coronació de la barana.

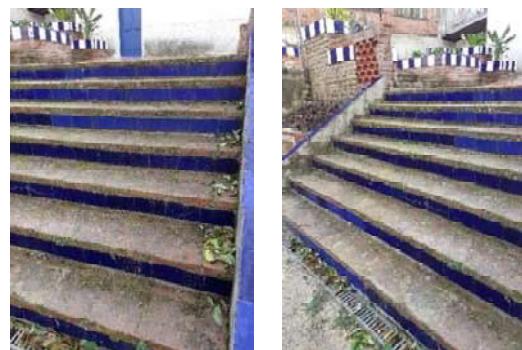
15. Manca de neteja a escala

A l'escala 2 es pot observar una manca de neteja general, ocasionada pel pas del temps.

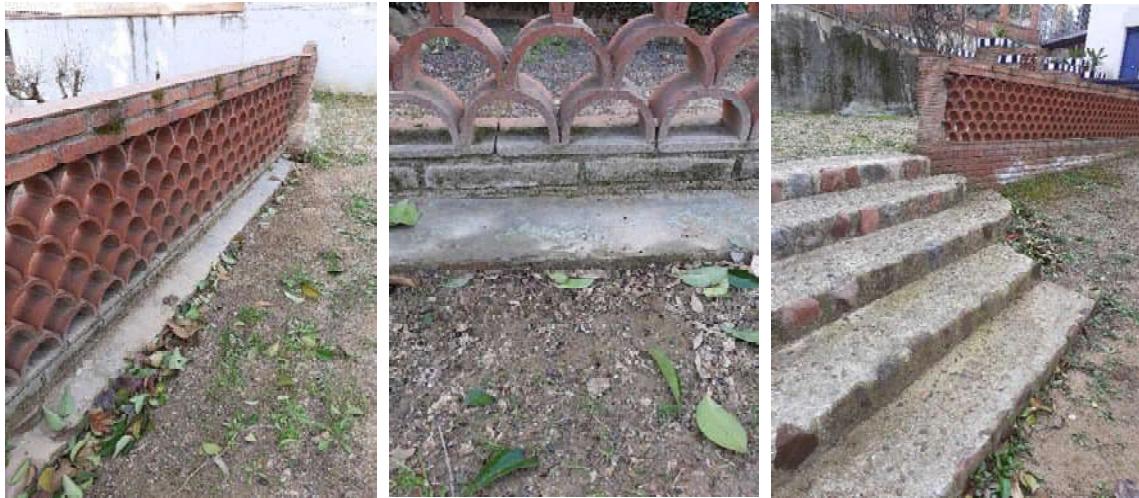
16. Eflorescències a peces ceràmiques

Es poden observar eflorescències al mur de barana conformat per peces ceràmiques adjacent a l'escala 4, causades per la presència d'aigua.

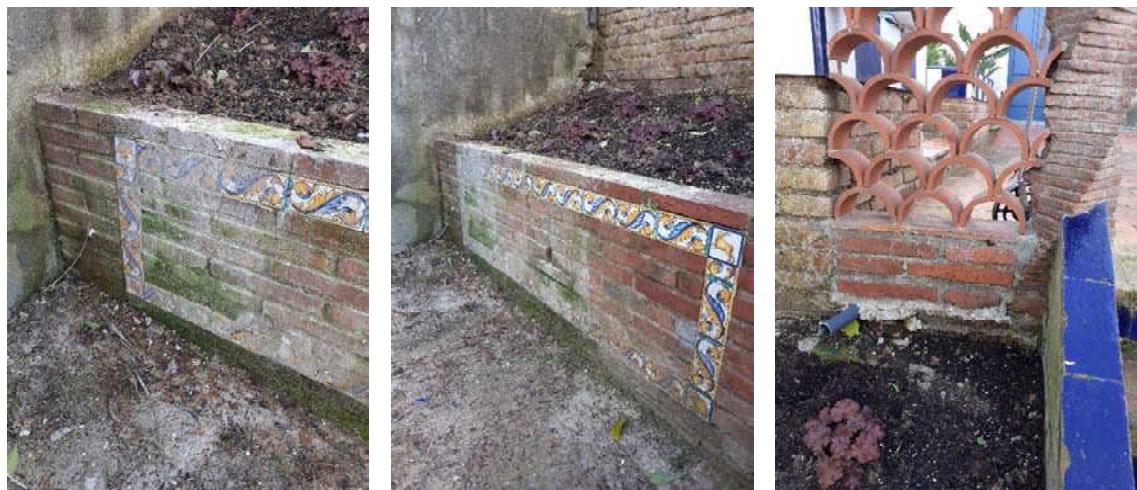
17. Manca de neteja a muret de jardinera

A la jardinera 5 es pot observar com les inclemències meteorològiques i el contacte amb el terreny ha malmès el mur de peces ceràmiques i la sanefa de peces esmaltades que hi ha en aquesta, ocasionant brutícia superficial, aparició de vegetació i eflorescències a les peces ceràmiques. Sumant, també, la manca de coronació del mur.

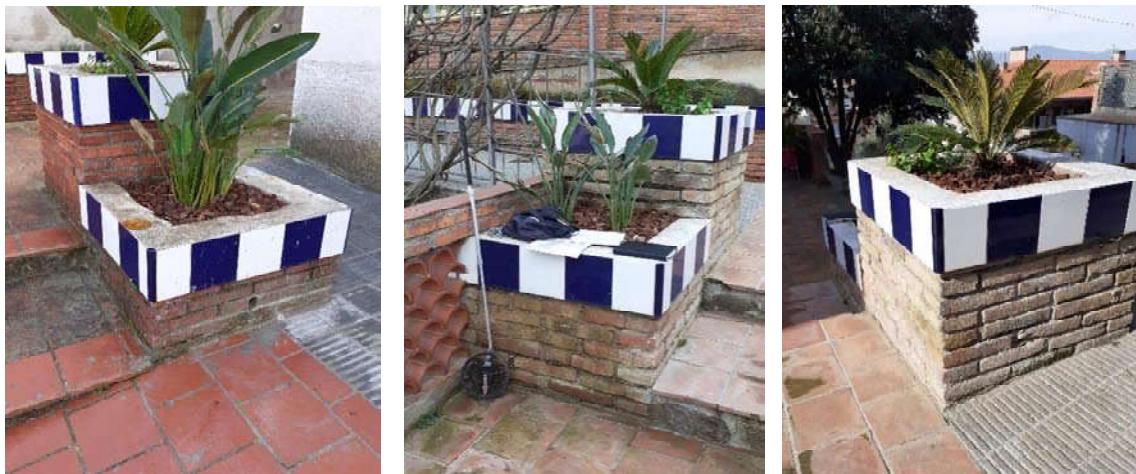
18. Manca peces de coronació a les jardineres

Al conjunt de jardineres presents al vestíbul superior, es pot observar la manca d'estratègies d'evacuació d'aigua o d'elements de coronació , ja siguin peces ceràmiques o elements continus, segons projecte, per aconseguir la correcta evacuació de l'aigua i evitar futurs desperfectes de la composició de peces ceràmiques esmaltades de la jardinera.

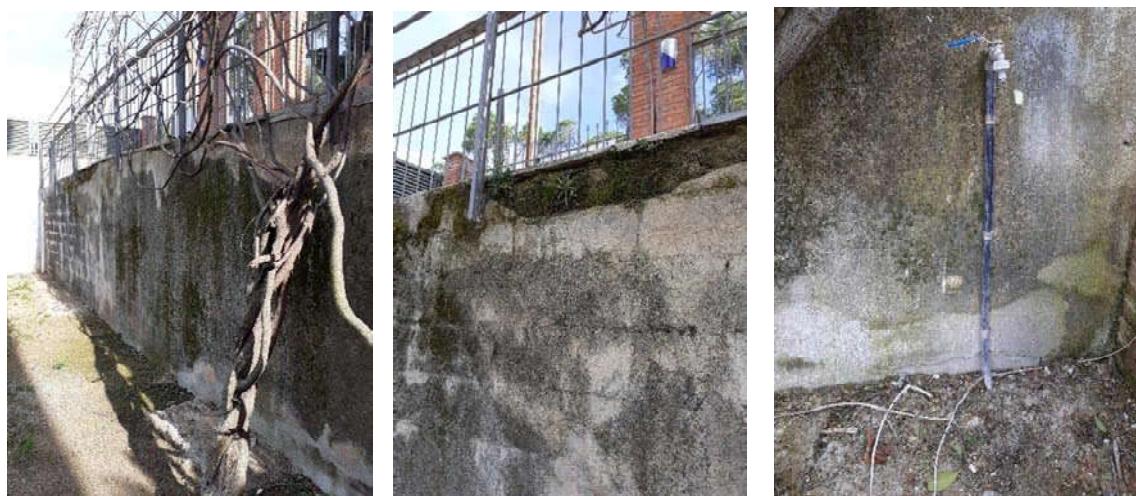
19. Deficiències a mur de contenció

Es poden observar diferents afectacions al mur de contenció M1, ocasionades per agents meteorològics, així com manca de peça de goteró a la part superior del mur, afavorint la formació de eflorescències i la presència de vegetació. Així com l'aparició de fissures i desprendiments poca entitat de material de revestiment.
