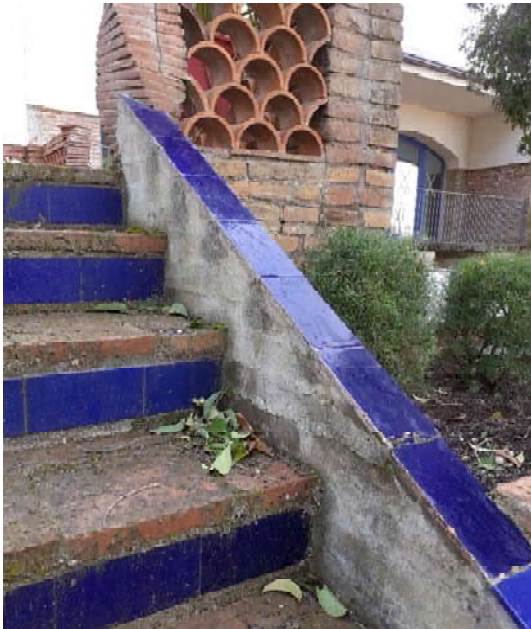
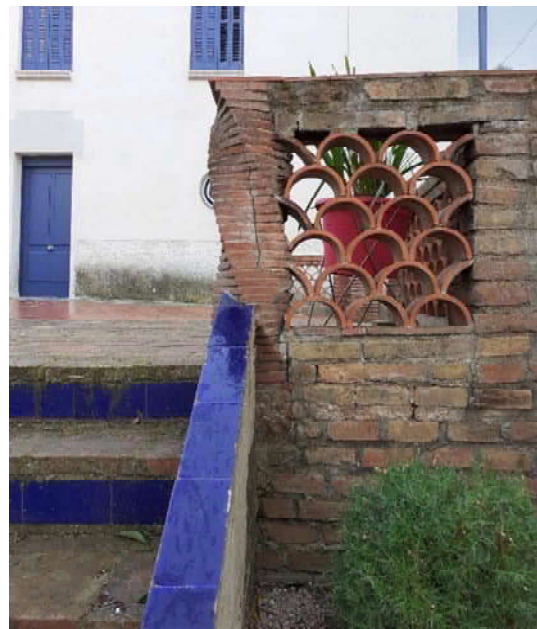
21. Esquerda en pilastra de barana de l'escala 2

S'observa, que una de les dues pilastres situades a banda i banda de l'escala 2, pateix desperfectes a causa d'una esquerda que se situa de dalt a baix al llarg de la pilastra, trencant cadascuna de les peces que la componen.

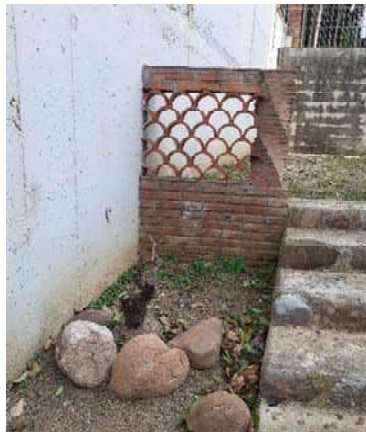
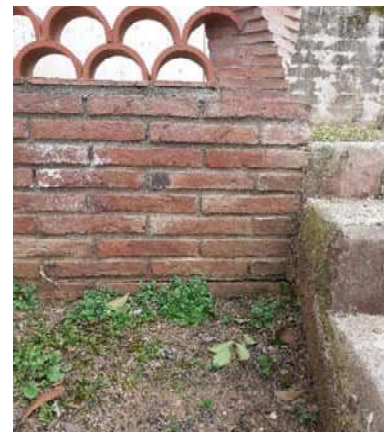
22. Fissura a escala 4

Es pot observar, el trencament de les peces ceràmiques a la part inferior de la barana conformada per peces ceràmiques.

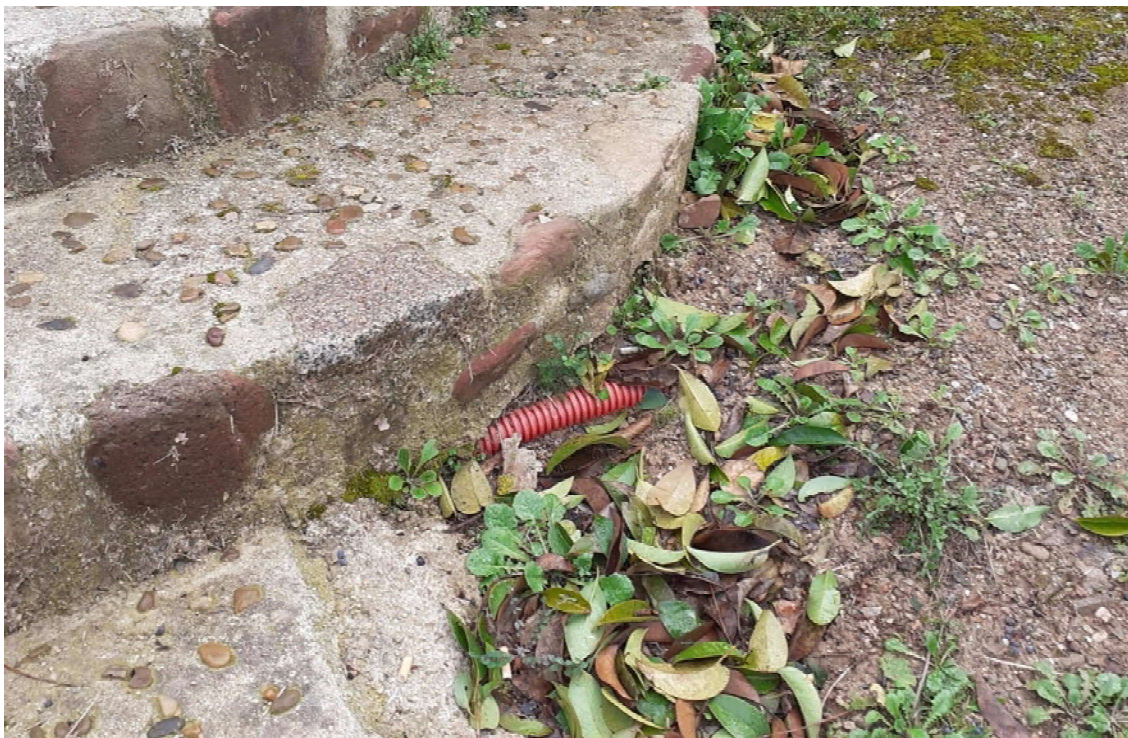
23. Tub corrugat de pas d'instal·lacions a la vista

Es pot observar que queda a la vista un tub corrugat de pas d'instal·lacions a la vista presents a l'escala 4.

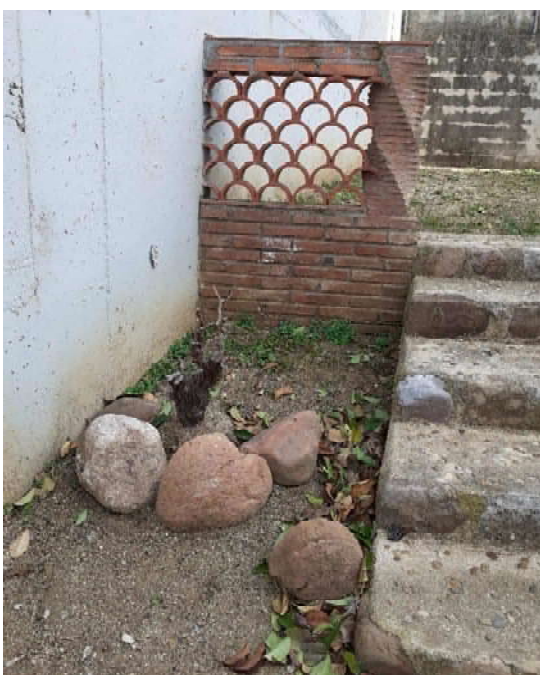
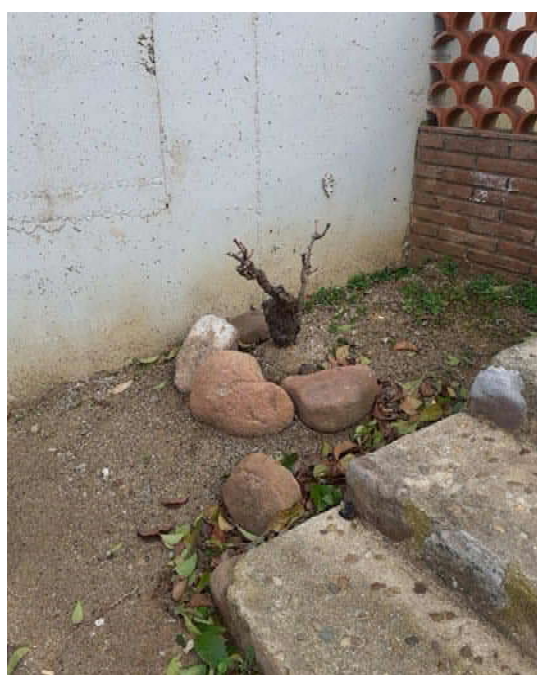
24. Manca de fixació de les pedres de jardinera de l'escala 4

Manca fixació de les pedres que envolten la jardinera adjacent a les escales 4.

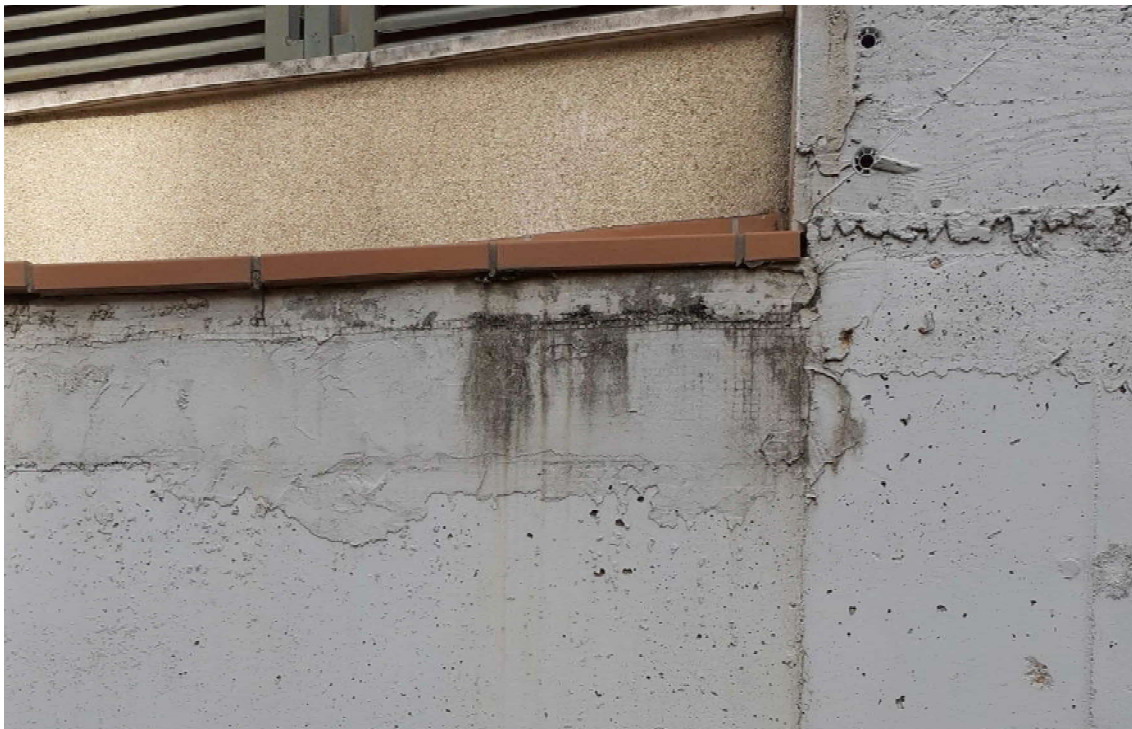
25. Manca de revestiment de mur de contenció

Al mur de contenció entre la parcel·la i la parcel·la adjacent, es poden observar deficiències deguda la manca de revestiment del mur, deixant exposada la malla del propi mur.

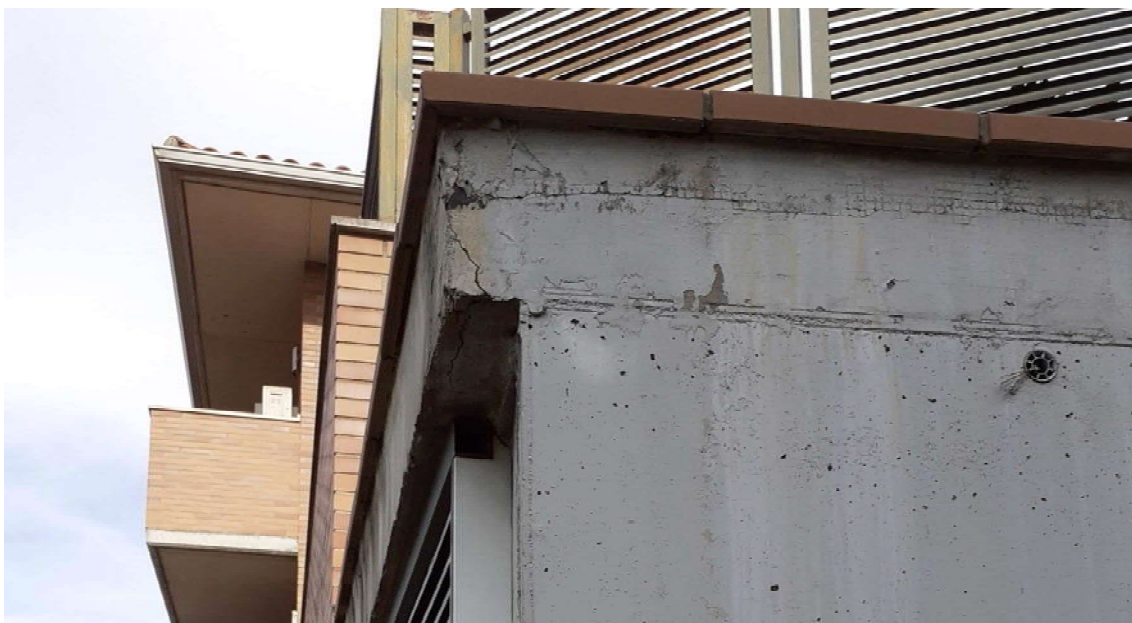
26. Despreniment de material a cantonada de mur de contenció

Al mur de contenció entre la parcel·la i la parcel·la adjacent, es poden observar deficiències a la cantonada del mur. Ocasionades pel pas del temps i els agents meteorològics.

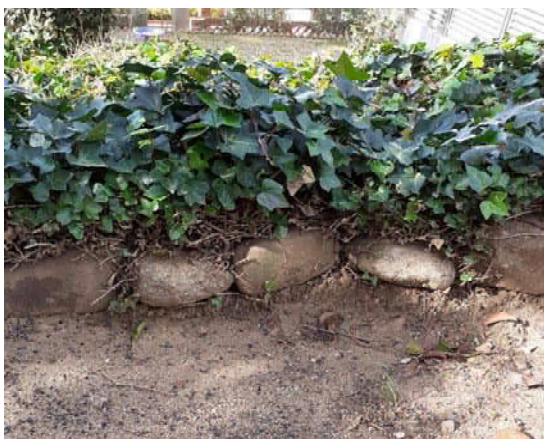
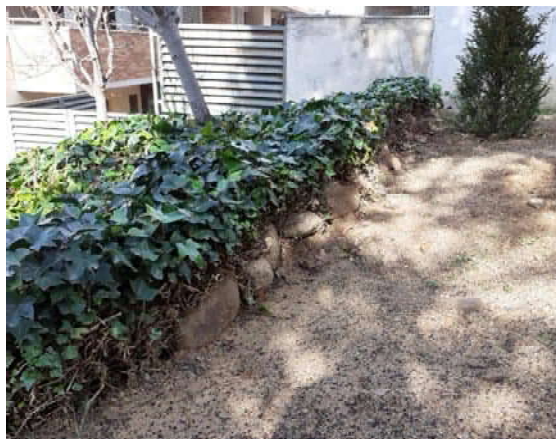
27. Falta de fixació peces de jardinerera

Es pot observar la falta de material de fixació entre les peces que componen les jardineres de l'espai 2.

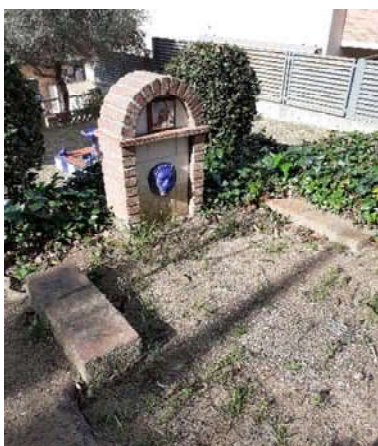
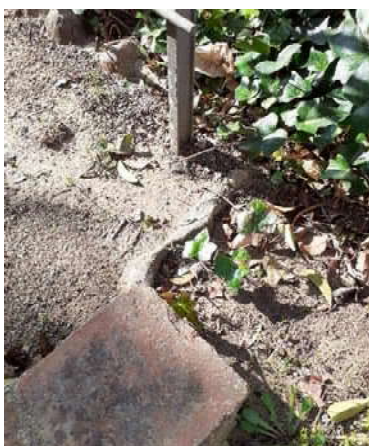
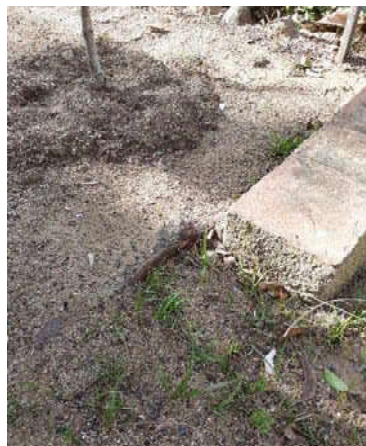
28. Ressalt del terra de sauló a la zona de bancada i la font

Es pot observar com hi ha arrels que sobresurten del terra, per aquest motiu, es recomana eliminar-les per seguretat, evitant possibles caigudes dels usuaris.

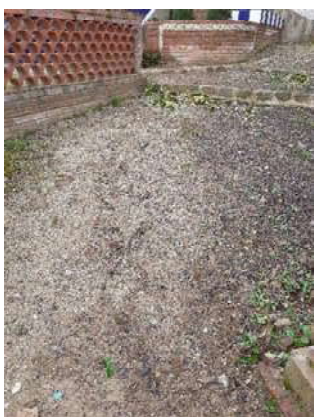
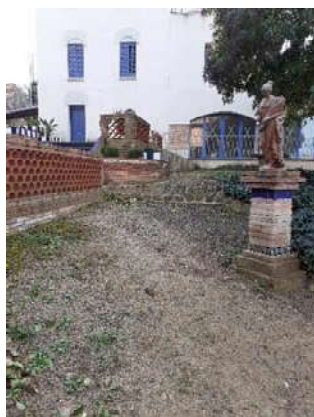
29. Escorrenties a Espai 2

Degut a la pendent del terreny en aquest espai es poden apreciar diferents zones d'escorrenties.

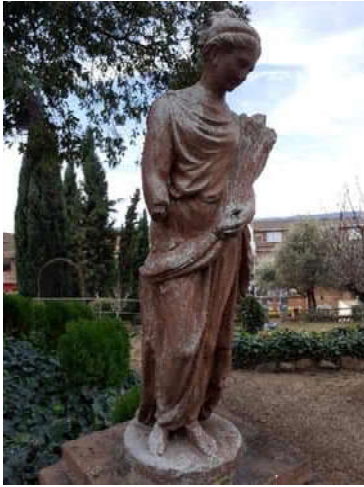
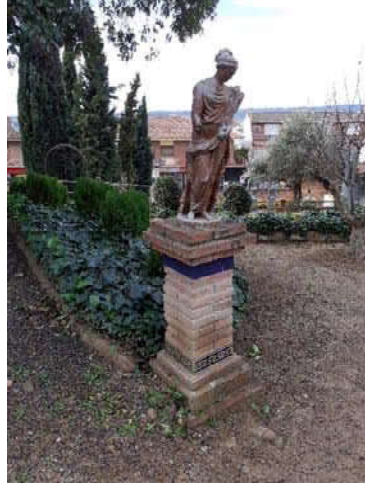
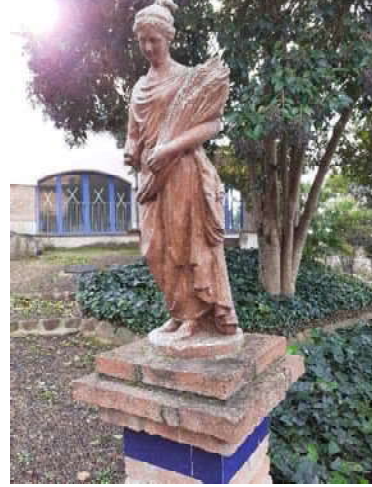
30. Element d'estàtua

Hi ha manca de manteniment, pel que s'observa una degradació de la pintura de revestiment de la peça, element C3, amb una conseqüent degradació de la mateixa.

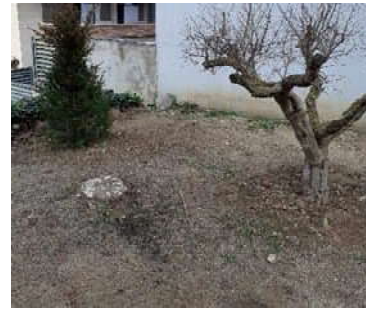
31. Descapçar tronc tallat

Base de tronc a descapçar a l'espai 2.

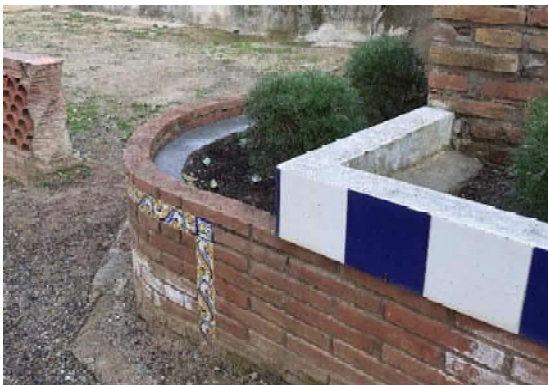
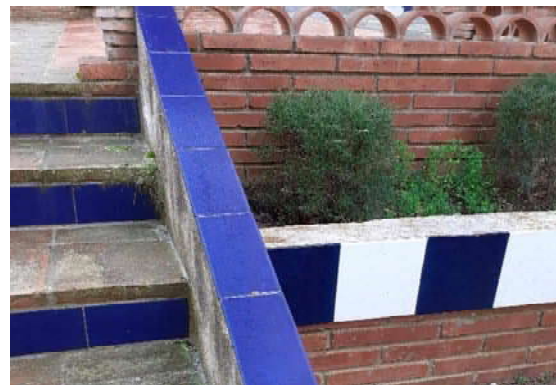
32. Manca peça de goteró a jardineres

Al conjunt de jardineres de l'escala de l'espai 3, es pot observar la manca d'estratègies d'evacuació d'aigua o d'elements de coronació, ja siguin peces ceràmiques o elements continus, segons projecte, per aconseguir la correcta evacuació de l'aigua i evitar futurs desperfectes de la composició de peces ceràmiques esmaltades de la jardineres.

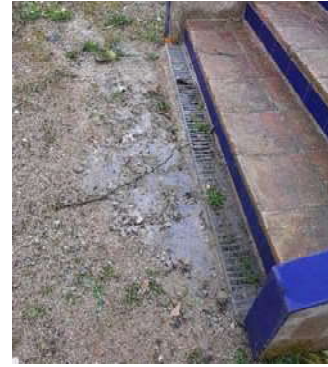
33. Obstrucció reixa de sistema de recollida d'aigües pluvials

S'observa que el sistema de recollida d'aigües pluvials es troba obstruït per la vegetació i per la presència de sauló dins la reixa, per manca de manteniment.

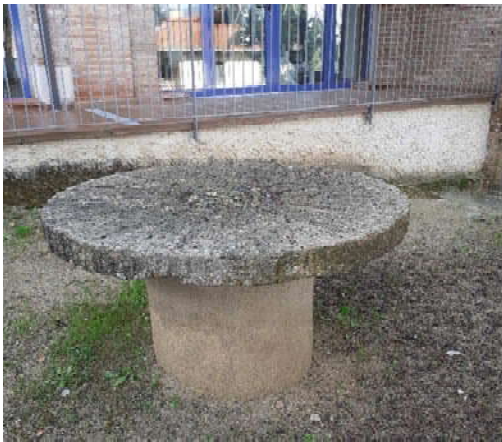
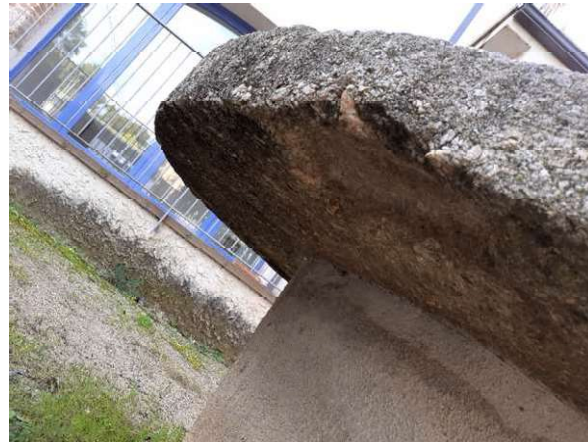
34. Desperfectes a taula de pedra

Es poden observar desprendiments de material de la taula a causa dels efectes dels agents meteorològics.

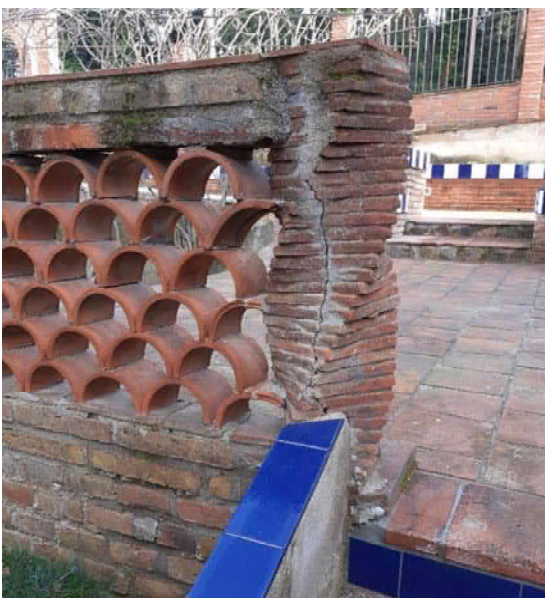
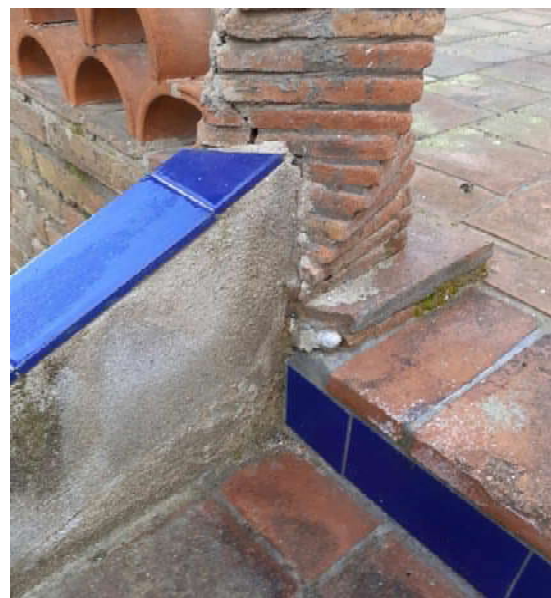
35. Esquerda a pilastra de barana de l'escala 3

S'observa, que una de les dues pilastres situades a banda i banda de l'escala 3, pateix desperfectes a causa d'una esquerda que se situa de dalt a baix al llarg de la pilastra, trencant cadascuna de les peces que la componen.

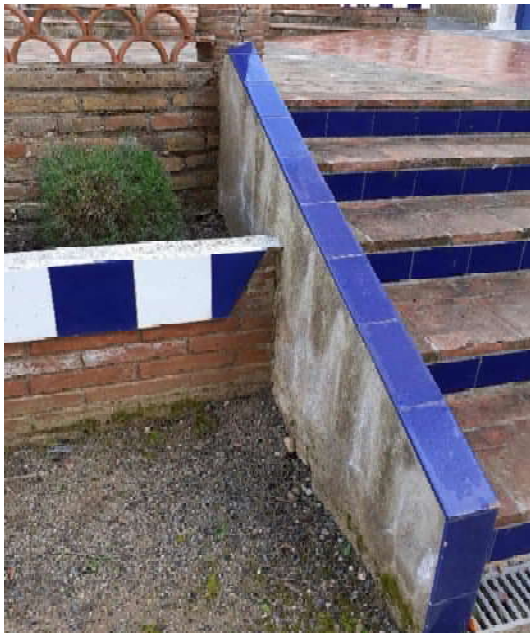
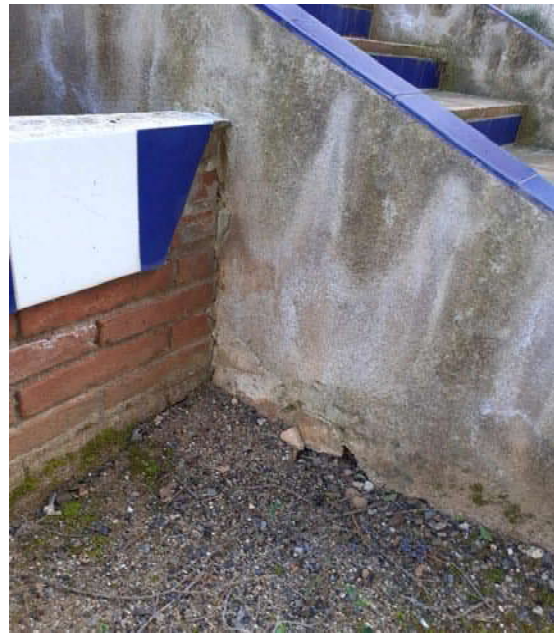
36. Peces ceràmiques esmaltades i revestiments de morter malmesos

Es pot observar el trencament o la manca d'algunes de les peces ceràmiques esmaltades que componen les jardineres.

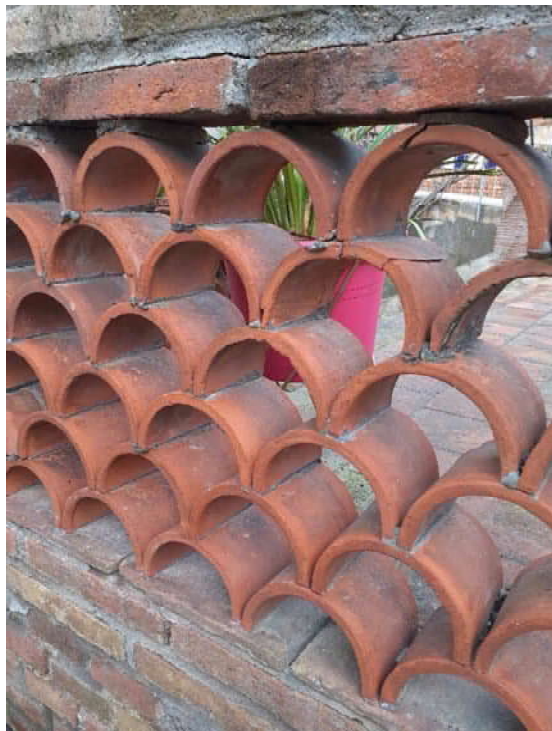
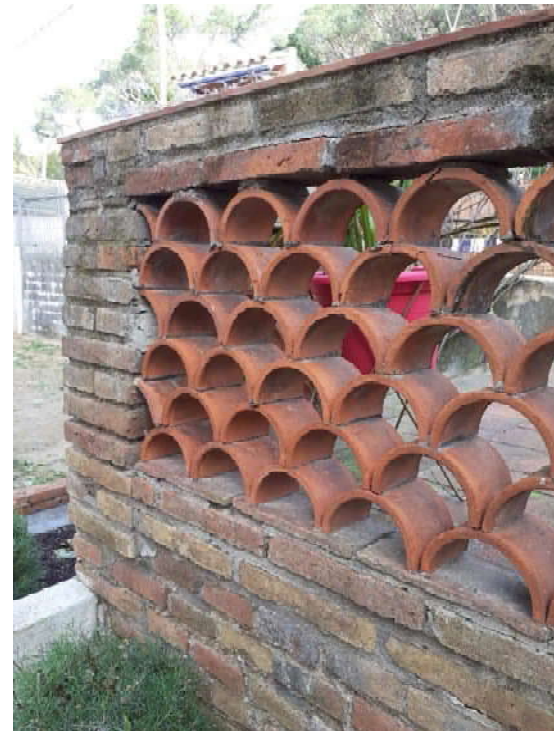
37. Peces ceràmiques de barana trencades

Es poden observar diverses peces ceràmiques trencades a les baranes de l'escala 3.

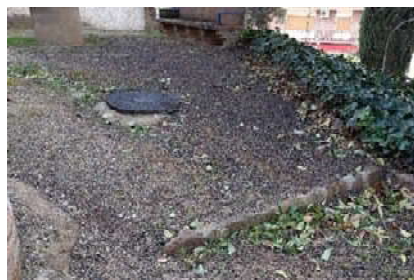
38. Escorrenties a espai 3

Degut a la pendent del terreny en aquest espai es poden apreciar diferents zones d'escorrenties.

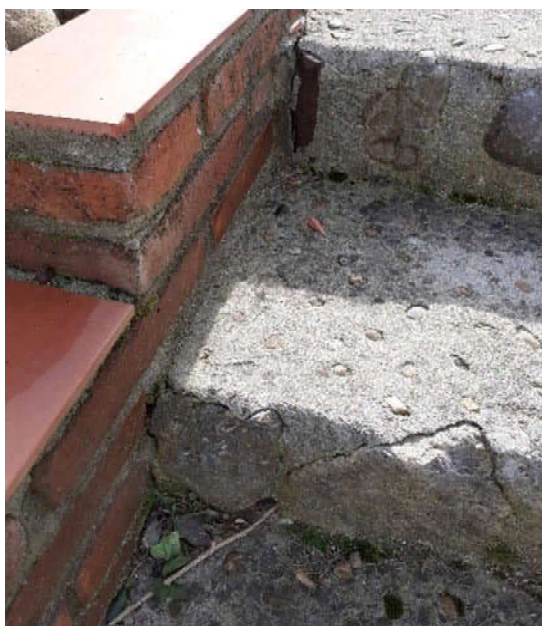
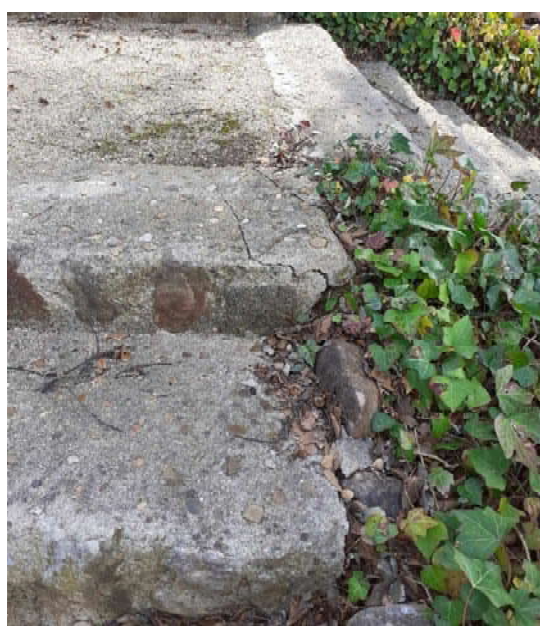
39. Desperfectes a esglaons

Es poden apreciar diferents esgraons, d'accés a l'espai 4, de formigó amb fissures i esquerdes, causats pel pas del temps i la degradació del material.

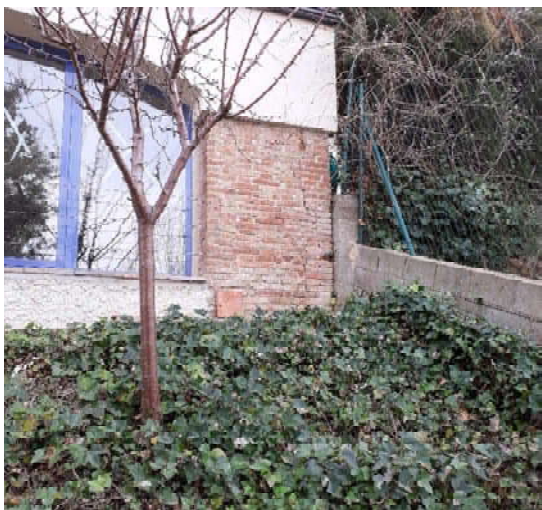
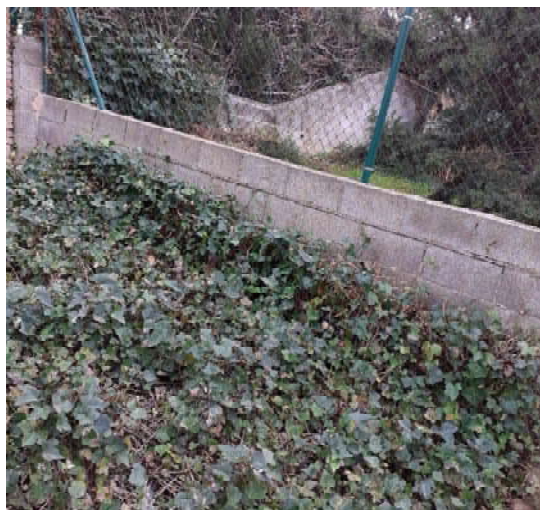
40. Fissura a mur de contenció d'espai 4

A la junta horitzontal entre peces de formigó, es pot apreciar una esquerda continua, que separa una filera de la següent, ocasionada per un possible assentament del mur.

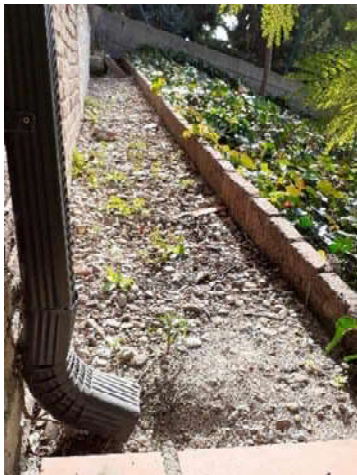
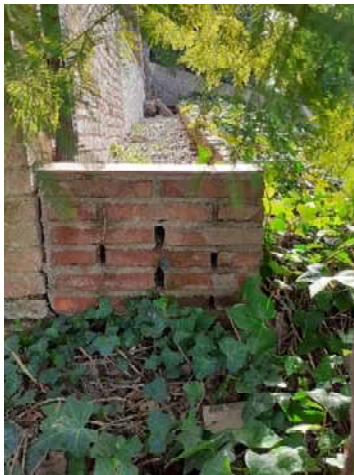
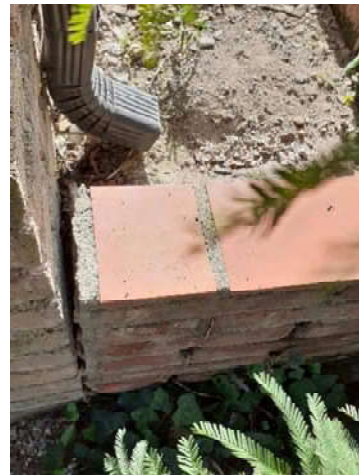
41. Esquerda a jardinera

Degut a la manca de cohesió entre el mur de la façana de la torre i la jardinera adjacent a esmentada façana, es pot apreciar com degut a un possible assentament, hi ha una esquerda entre el final de jardinera i façana.

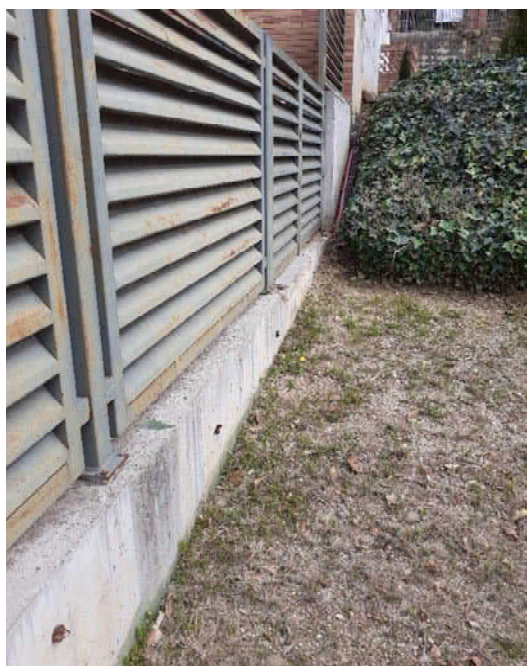
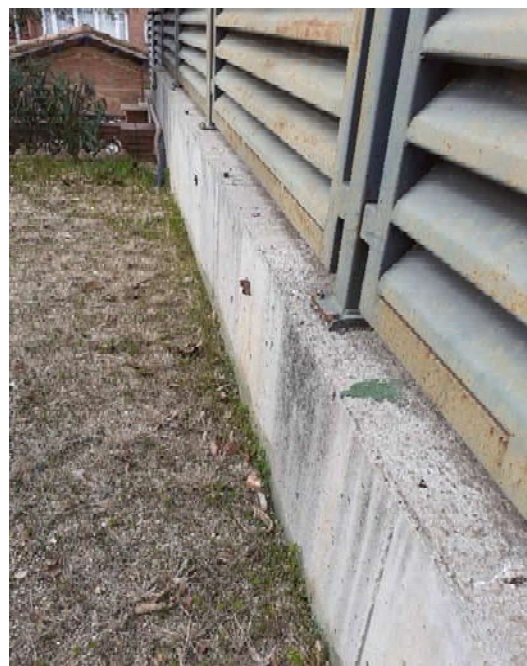
42. Elements metàl·lics amb òxid

Es pot apreciar la presència d'òxid a les tanques metàl·liques que separen la parcel·la de la parcel·la adjacent, així com als elements fixats sobre el mateix mur de contenció de formigó. En el cas dels elements fixats, donat que es tracten de subjeccions de instal·lacions i que actualment es troben inutilitzats, es recomana la seva eliminació. Respecte a la tanca metàl·lica, es recomanen pintures passivants.

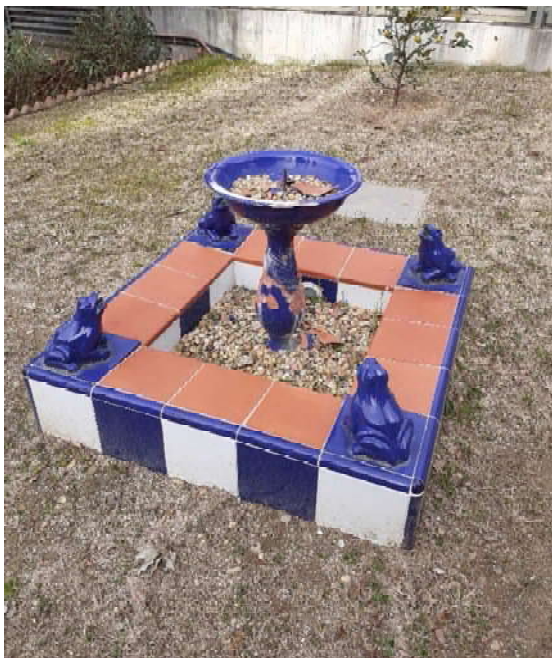
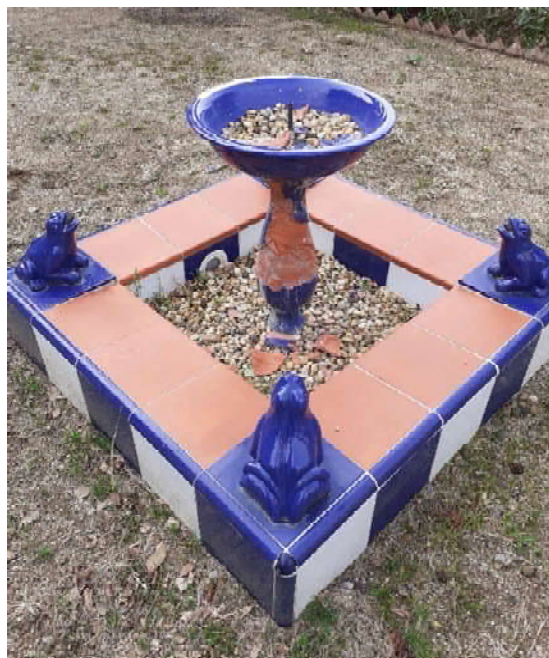
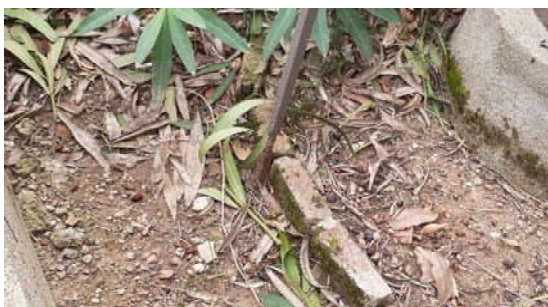
43. Elements ceràmics esmaltats malmesos

A l'element de font, C5, es pot observar com l'element central de la font manca de rehabilitació respecte els altres elements decoratius de la font. Essent el revestiment a rehabilitar la ceràmica esmaltada.

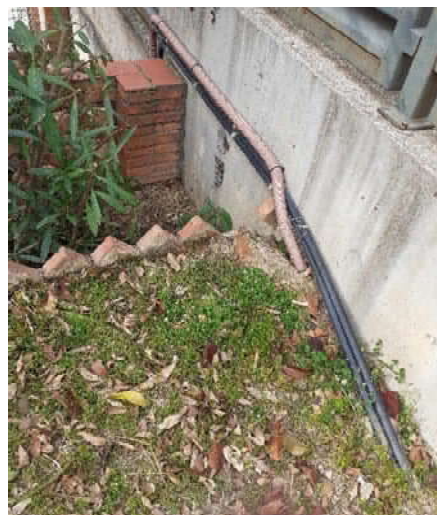
45. Peça de jardinera trencada

S'observa el trencament de les peces ceràmiques de la jardinera que queda entre l'espai 5 i l'espai de vestíbul inferior.
