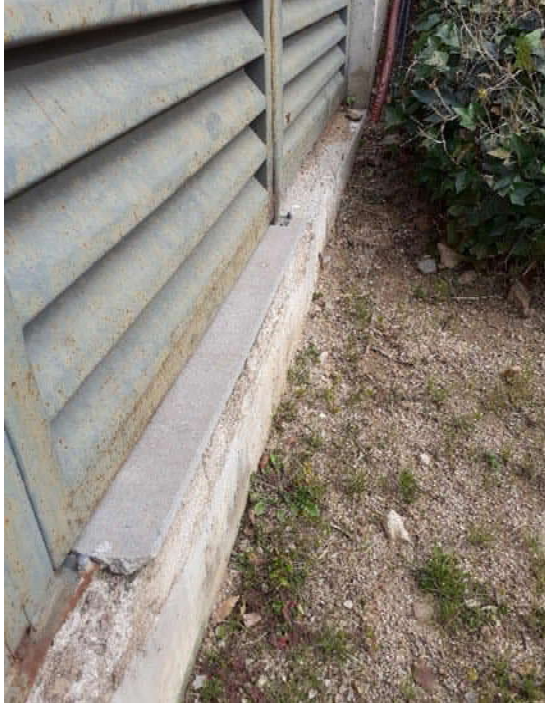
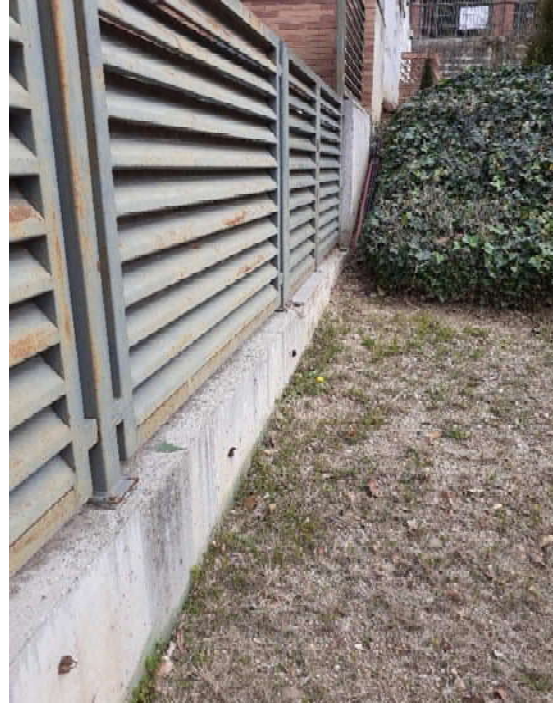
#### 46. Manca peces de coronació del mur de contenció

A part del mur de contenció manca la peça de coronació del mur, afavorint la presència de desperfectes ocasionats pel pas del temps i els agents meteorològics.

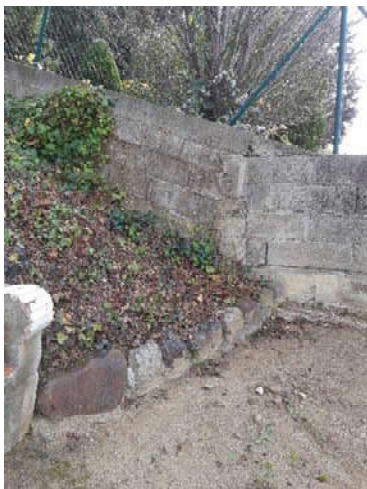
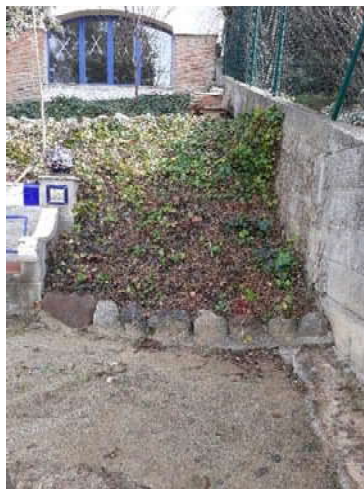
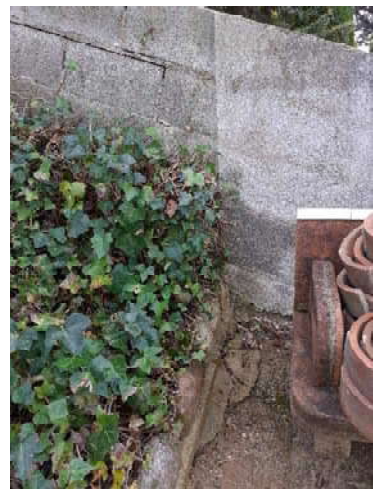
#### 47. Manca de revestiment de mur de contenció

Es pot observar la manca de revestiment al llarg del mur adjacent amb la parcel·la contigua, així com la manca de peces de coronació del mateix mur.

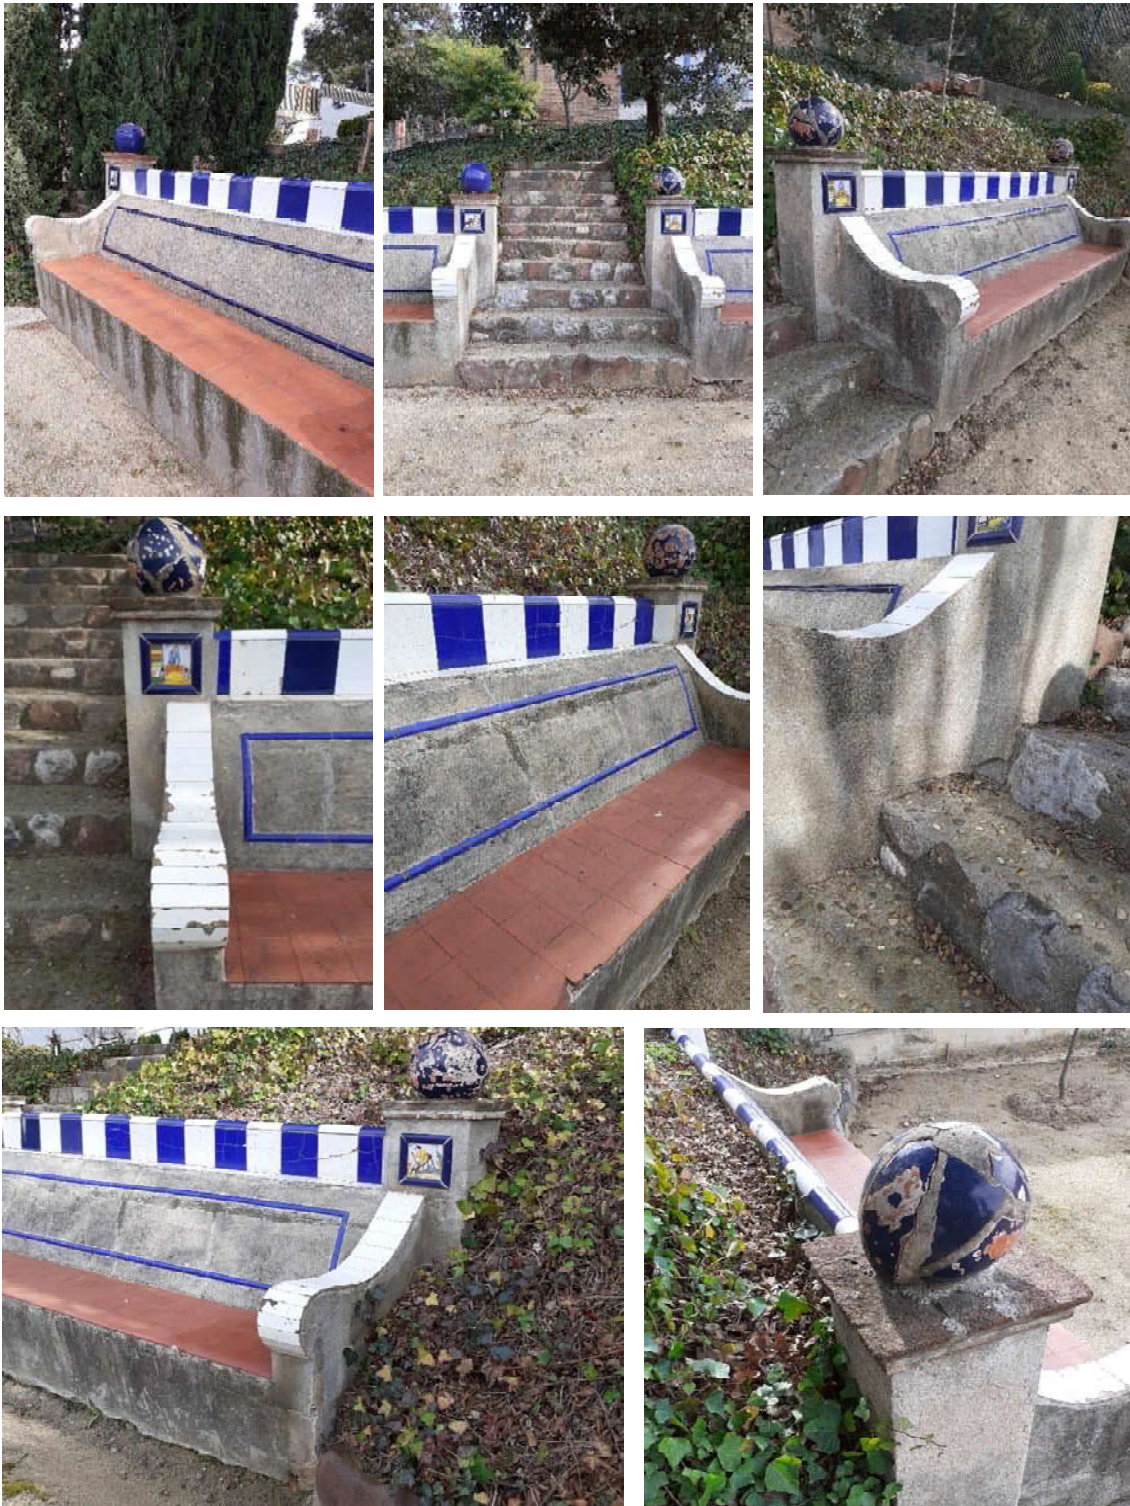
#### 48. Bancs a rehabilitar

A l'espai 6 hi ha dos bancs, elements C8 i C9, el C9 està rehabilitat, tot i que presenta fissures al revestiment de morter sense pintar de la base del banc. Mentre que el banc C8 encara manca de rehabilitació. Essent la rehabilitació integral dels elements que el componen: les peces esfèriques de coronació de revestiment ceràmic esmaltat, la composició de peces ceràmiques blanques i blaves, l'enrajolat ceràmic del banc així com els revestiment de morter de la base.

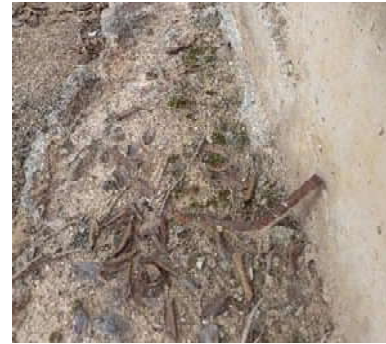
#### 49. Base mur de contenció, varilla vista

Varilla metàl·lica a eliminar, vista a terra a l'espai 6, a la zona en contacte amb el mur limitador de parcel·la.

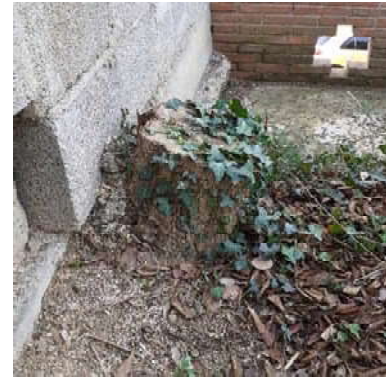
#### 50. Descapçar tronc

Base de tronc a descapçar a la zona en contacte amb el mur limitador de parcel·la.

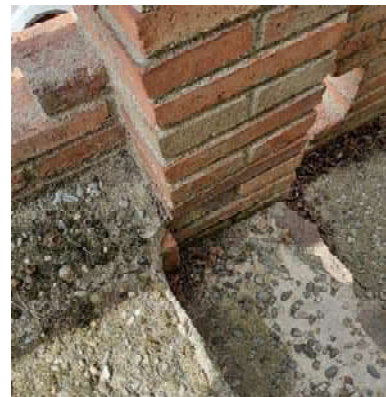
#### 51. Peça ceràmica sobresortint del pla

Es pot observar com, degut a la degradació del material de revestiment del esgraó de formigó, es pot observar la

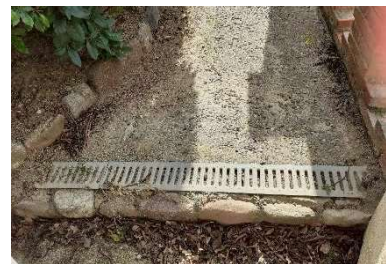
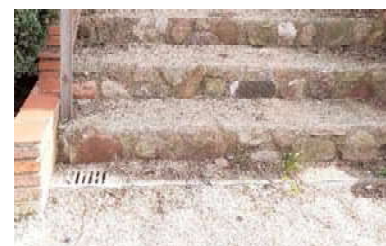
#### 52. Obstrucció reixa de sistema de recollida d'aigües pluvials

S'observa que el sistema de recollida d'aigües pluvials es troba obstruït per la vegetació i per la presència de sauló dins la reixa, per manca de manteniment, a la reixa situada al final de l'escala 6 i a la reixa situada a l'entrada del mirador.

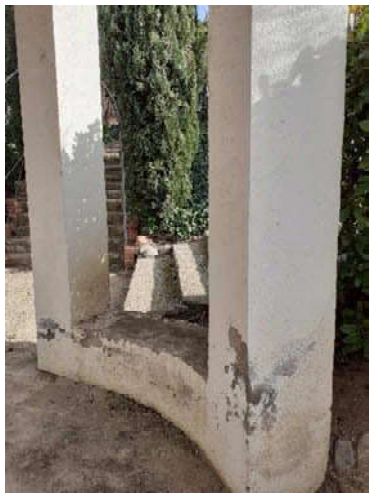
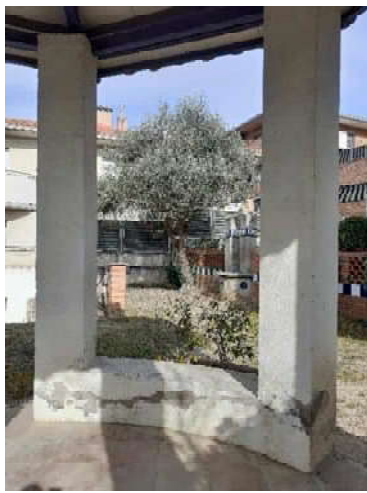
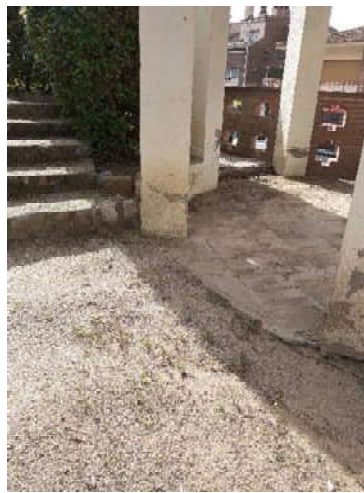
### 53. Desperfectes a revestiment dels paraments del mirador

Es poden observar diferents desperfectes al material de revestiment dels paraments verticals del mirador. Essent aquests desperfectes la manca de pintura a diferents zones dels paraments així com hi ha diverses zones on s'observen diferents afectacions al revestiment de morter del mirador, com forats al parament o zones on el revestiment ha saltat.

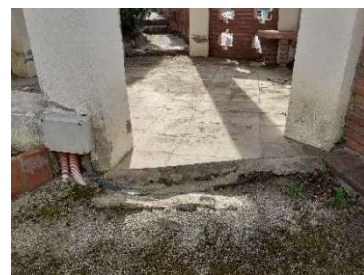
### 54. Conduïte d'instal·lacions vist a terra

Es pot observar, a peu de mirador, una caixa elèctrica i un conjunt de conduïtes que surten de la caixa.

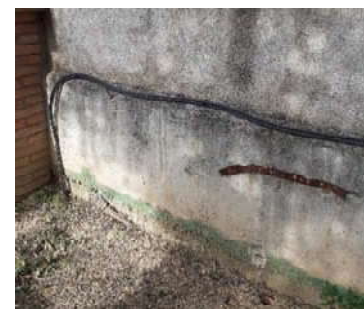
### 55. Presència d'elements metàl·lics amb òxid

Es pot apreciar la presència d'òxid als elements fixats sobre el mateix mur de contenció de formigó. Donat que es tracten de subjeccions de instal·lacions i que actualment es troben inutilitzats, es recomana la seva eliminació.

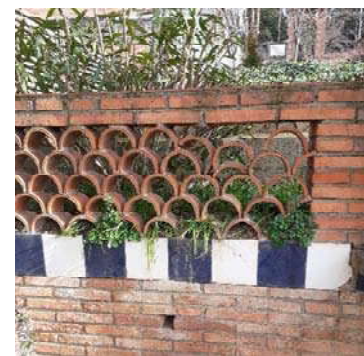
### 56. Manca de peces ceràmiques a barana

Es poden apreciar desperfectes, o la manca, d'algunes de les peces ceràmiques que componen el mur de separació entre l'Espai 5 i l'Espai de Vestíbul Inferior.

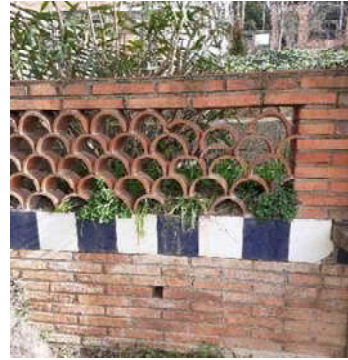
### 57. Peces ceràmiques esmaltades amb desperfectes

Es poden observar desperfectes a les peces ceràmiques esmaltades que composen el mur de separació entre l'Espai 5 i l'Espai de Vestíbul Inferior.

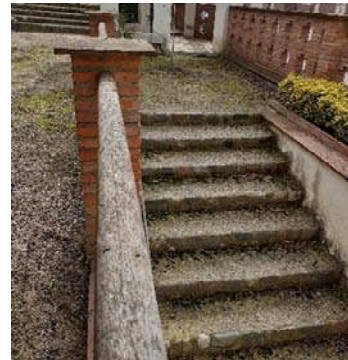
### 58. Passamans de barana de fusta

S'observa, al llarg del passamans de fusta de la barana del vestíbul inferior, desperfectes a la capa superficial del passamans, la presència de vegetació i signes de deteriorament, ocasionats per l'acció d'agents meteorològics i el pas del temps.

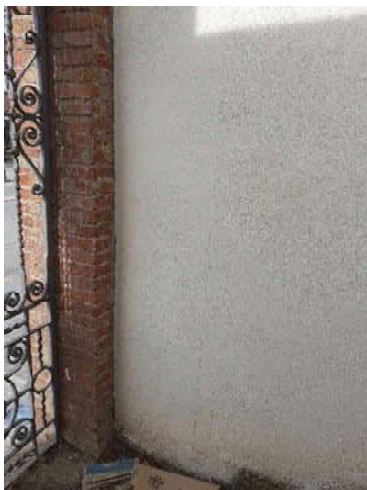
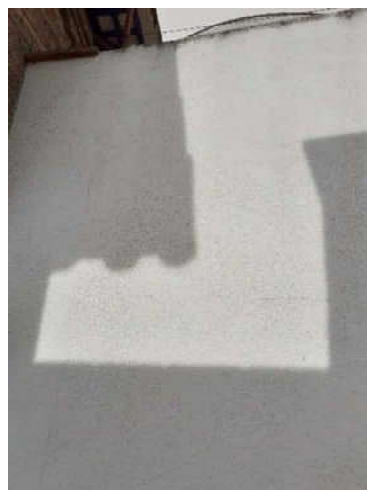
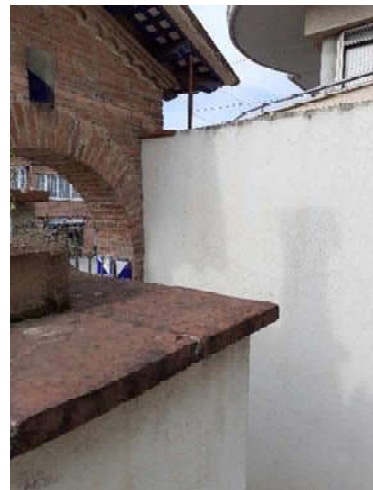
### 59. Manca peça de coronació del mur de contenció i fissures a revestiment

Es poden observar fissures al revestiment del mur de l'entrada inferior, ocasionades pels agents meteorològics. I ocasionats per la manca de peces de coronació del mur, afavorint la degradació del revestiment de morter i la capa superior de pintura.

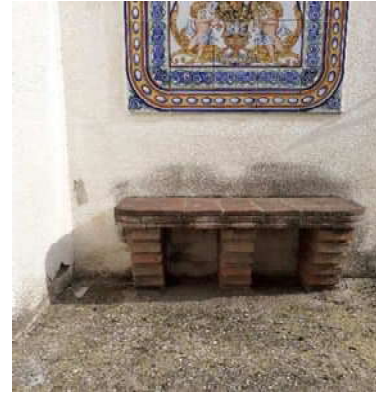
## 60. Despreniment de material al mur d'accés inferior

A la base del mur e contenció, a la zona de les escales inferiors, es pot observar com el revestiment de morter de la zona

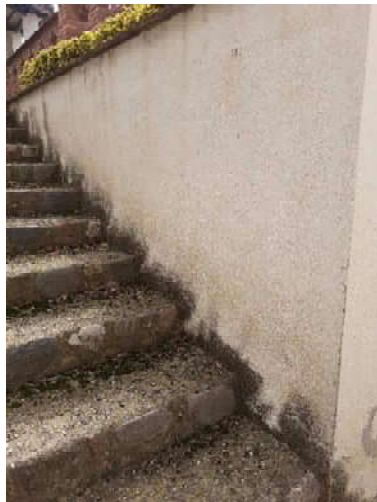
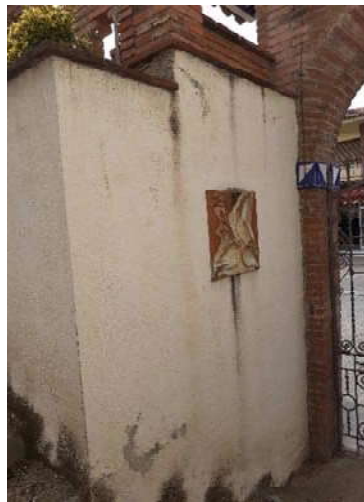
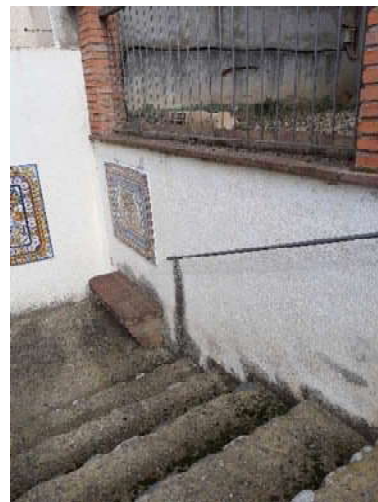
## 61. Degradació general estat pintura

Es pot observar degradació general de la pintura del mur de les escales, ocasionada pel pas del temps, la manca de manteniment, la presència d'aigua i humitat.

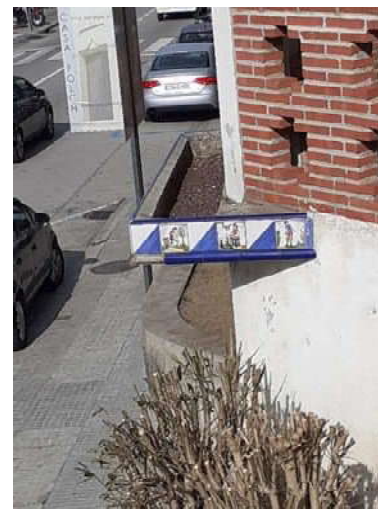
### 62. Manca de peces ceràmiques esmaltades de voladís

Es pot observar la manca de dos peces ceràmiques esmaltades de cantonada a la jardinera que fa de voladís a carrer Av. Catalunya, sota el mirador.

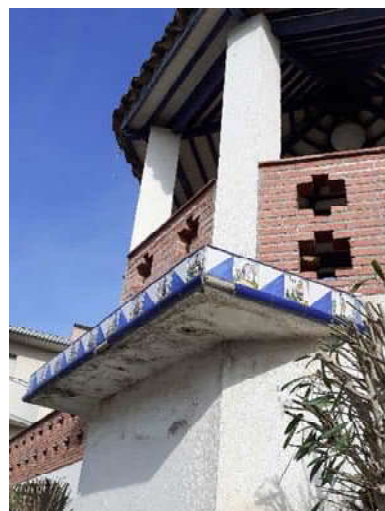
### 63. Revestiment en mal estat sota voladís

Degut a la presència d'humitat i aigua i la manca de goteró o estratègies d'evacuació de l'aigua pluvial, sota el voladís del mirador, donant a Av. Catalunya, el revestiment de morter de ciment així com la capa superior de pintura es troben en mal estat, amb presència d'humitats i fongs a la seva superfície.

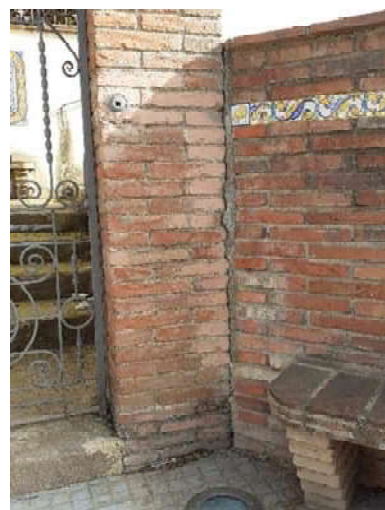
### 64. Manca de unió entre jardinera i façana inferior

Donat a la manca d'unió entre el mur principal de la Façana Inferior, on es situa l'entrada inferior, amb el mur de maó vist que compona una de les jardineres que donen a l'Av. Catalunya, es pot observar una esquerda contínua al punt d'unió entre els dos paraments verticals.

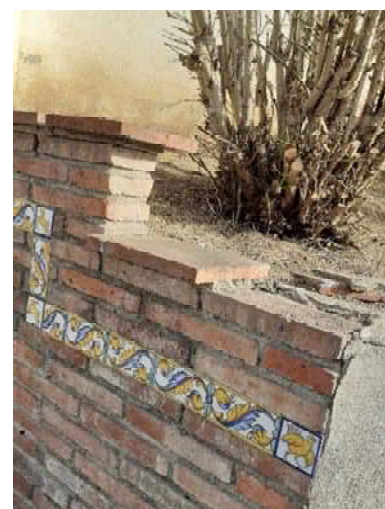
### 65. Manca de peces ceràmiques de coronació de jardinera

Es pot observar la manca de peces de coronació ceràmiques del mur de maó vist que compona una de les jardineres que donen a l'Av. Catalunya.

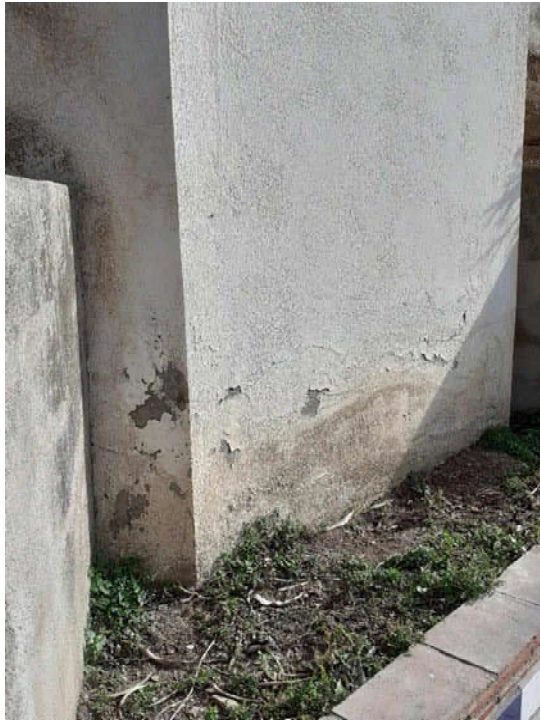
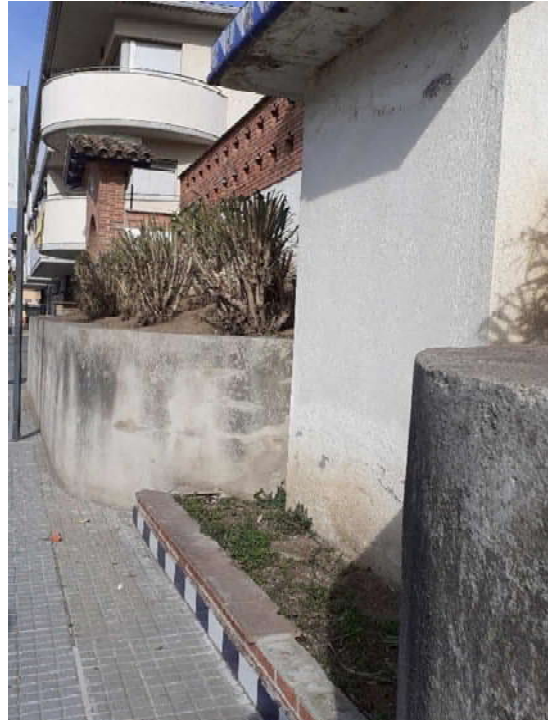
## 66. Pintura de revestiment en mal estat

Es poden observar deficiències en el revestiment de morter i pintura dels murs de jardinera i Façana Inferior, a Av. Catalunya, per la presència d'humitat, que per capil·laritat afecta als murs, ocasionant petits desprendiments de material i zones on la pintura queda afectada.

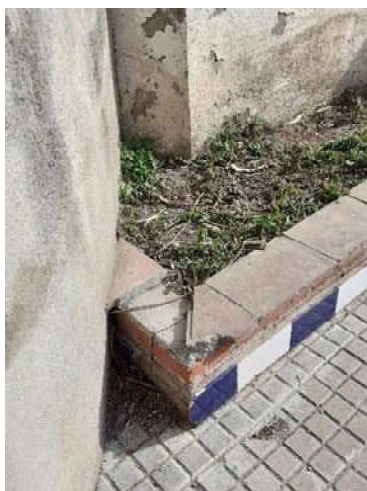
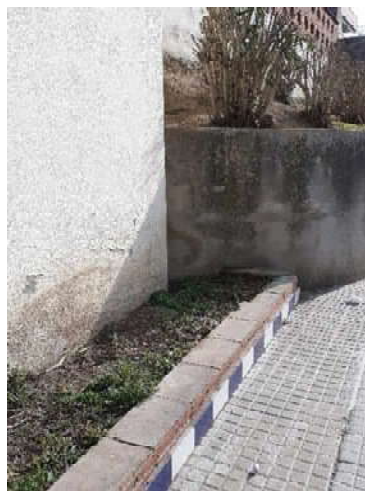
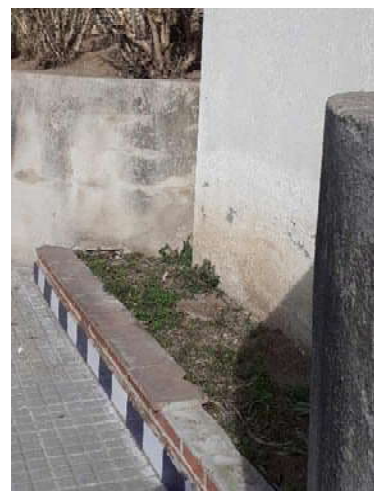
## 67. Manca de peces de coronació de jardinera

Es pot observar la manca de peces de coronació d'una de les jardineres que donen a l'Av. Catalunya.

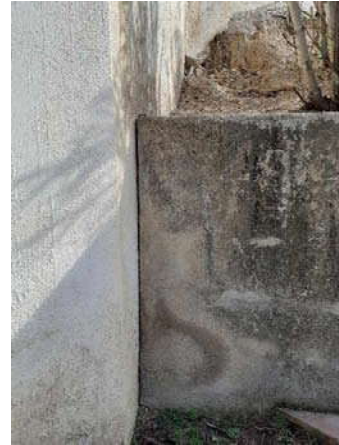
### 68. Manca de unió entre jardinera i façana inferior

Donat a la manca d'unió entre el mur principal de la Façana Inferior, amb el mur de revestiment de morter que compona una de les jardineres que donen a l'Av. Catalunya, es pot observar la junta contínua al punt d'unió entre els dos paraments verticals.

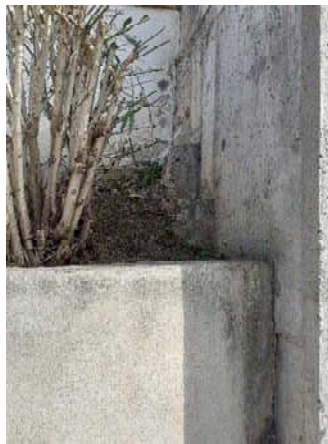
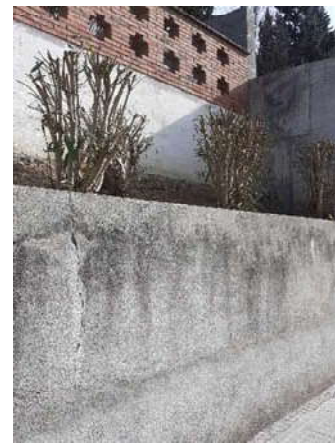
### 69. Fissures a revestiment de morter

Es poden observar diferents fissures als revestiments de morter dels murs de les jardineres a Av. Catalunya. Ocasionalment, probablement, per l'acció dels agents meteorològics i la manca de malla per evitar retraccions al material.

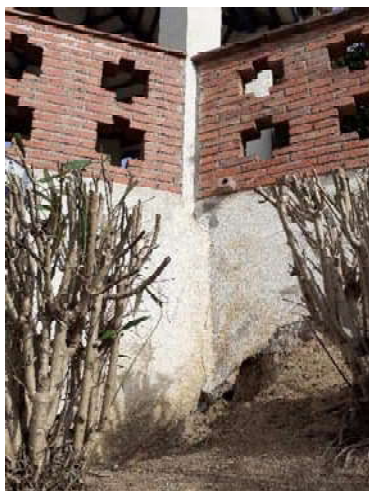
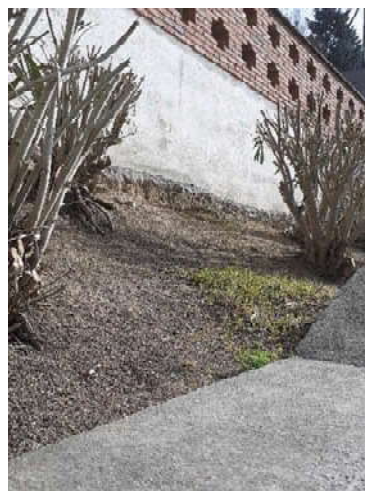
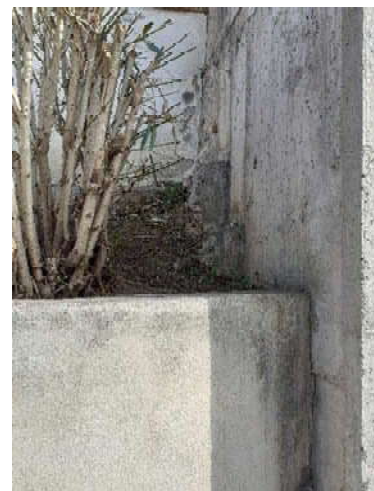
### 70. Acabats de revestiment de morter

Es pot observar als paraments verticals que estan en contacte amb una de les jardineres situades a carrer, Av. Catalunya, deficiències en els revestiments de morter dels paraments, on s'observen despreniments de material de revestiment, manca de pintura a les zones afectades, així com manca de sorra a les jardineres que dissimuli aquestes afectacions.
